## INFORME TÉCNICO DE FISCALIZACIÓN AMBIENTAL

**CES PLAYA ASTILLEROS, ISLA LLANCAHUE (RNA 103458)**

**DTM-2025-232-X-RCA**

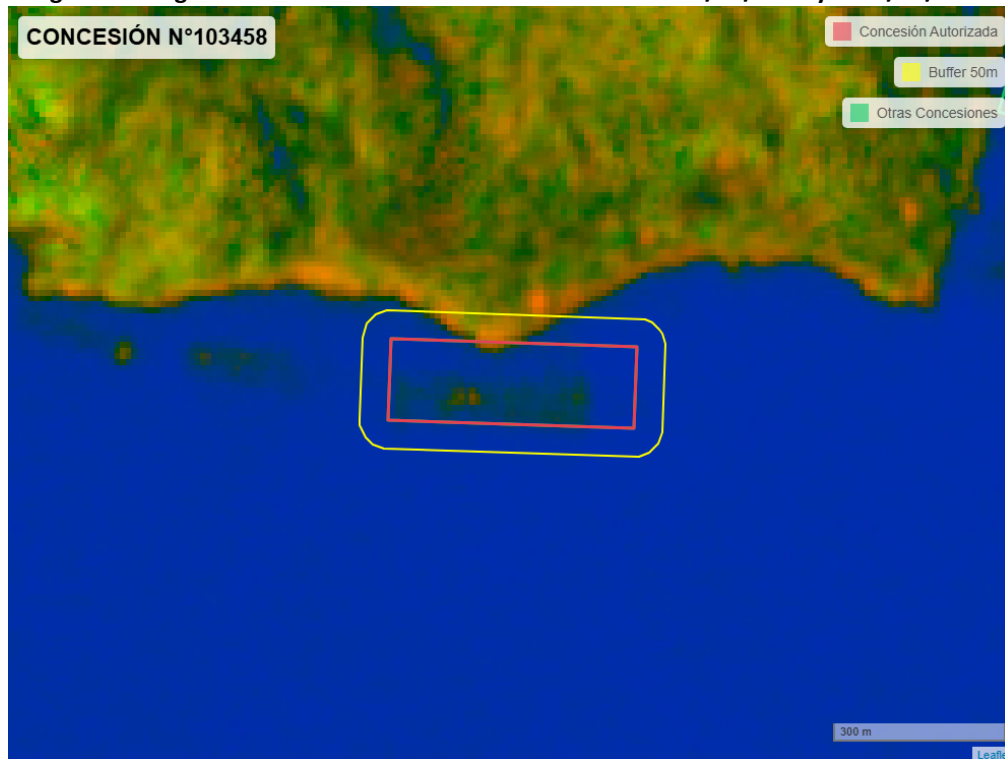
**Figura 3. Imagen satelital del monitoreo realizado entre el 01/04/2025 y el 31/05/2025**

| Período/Fecha | Resultado módulo(s) de cultivo | Resultado estructura(s) de apoyo |
|---|---|---|
| Entre el 01/04/2025 y el 31/05/2025 | Se identifica la presencia de módulos de cultivo de peces dentro de los límites de concesión. | Se identifica la ausencia de estructura(s) de apoyo dentro de los límites de concesión. |

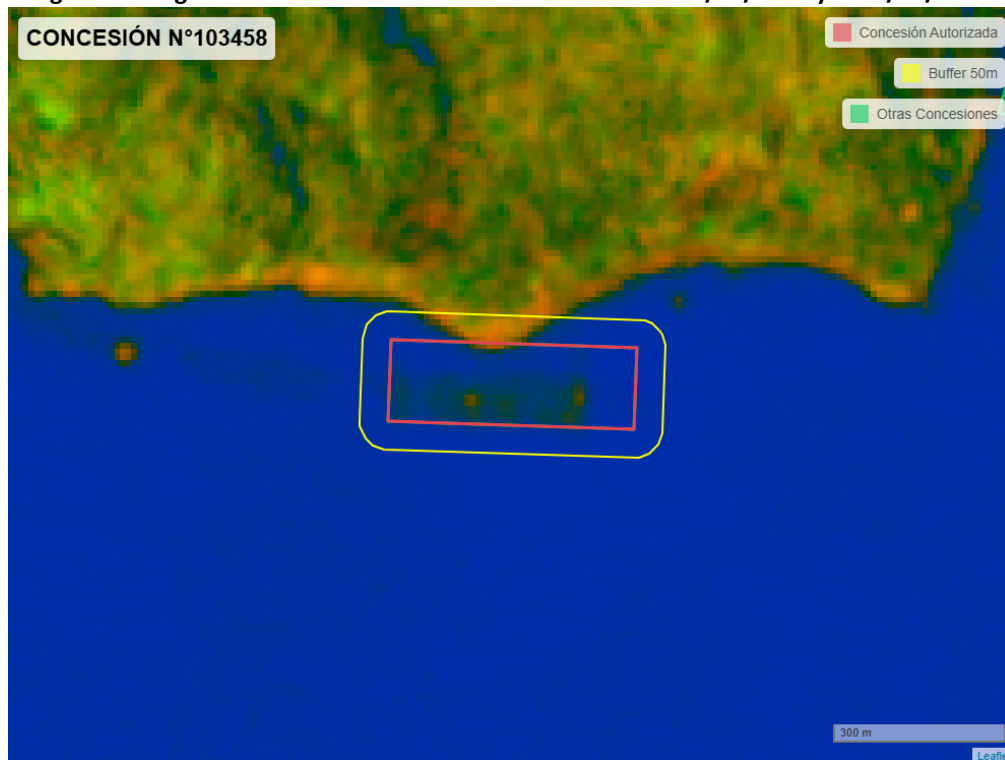
**Figura 4. Imagen satelital del monitoreo realizado entre el 01/08/2025 y el 30/09/2025**

| Período/Fecha | Resultado módulo(s) de cultivo | Resultado estructura(s) de apoyo |
|---|---|---|
| Entre el 01/08/2025 y el 30/09/2025 | Se identifica la presencia de módulos de cultivo de peces dentro de los límites de concesión. | Se identifica la ausencia de estructura(s) de apoyo dentro de los límites de concesión. |
