## INFORME TÉCNICO DE FISCALIZACIÓN AMBIENTAL

**CES RIO CHAGUAL (RNA 103527)**

**DTM-2025-238-X-RCA**

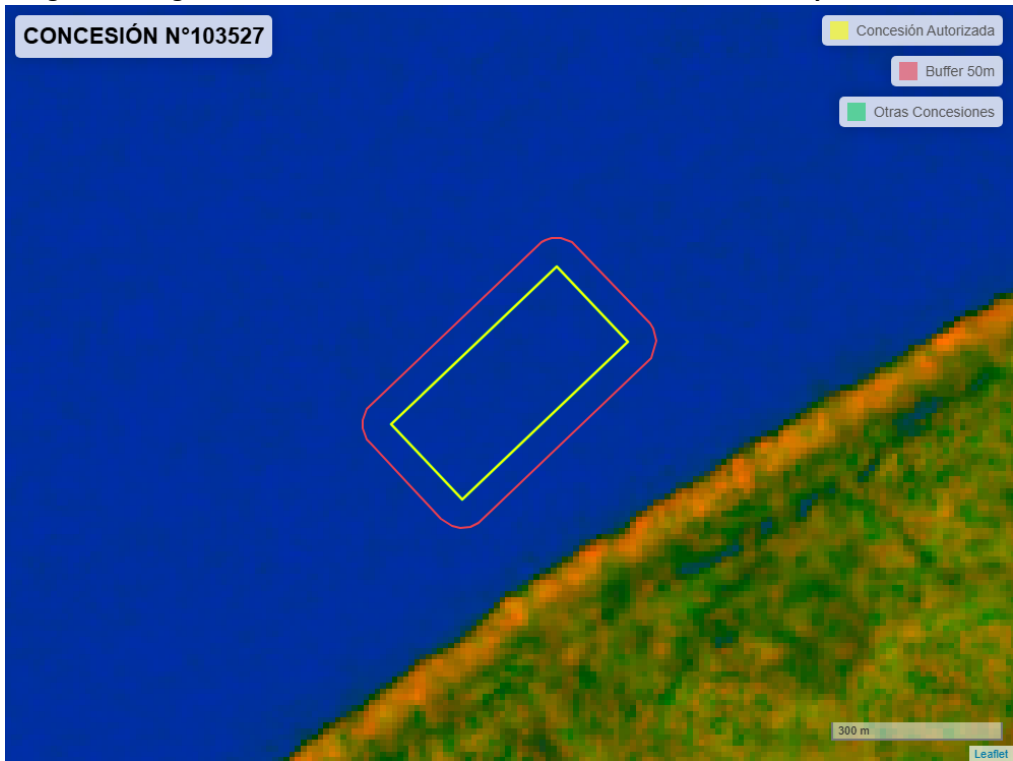
Figura 2. Imagen satelital del monitoreo realizado entre el 01/01/2025 y el 28/02/2025

| Período/Fecha | Resultado módulo(s) de cultivo | Resultado estructura(s) de apoyo |
|---|---|---|
| Entre el 01/01/2025 y el 28/02/2025 | Se identifica la ausencia de módulos de cultivo de peces dentro de los límites de concesión. | Se identifica la ausencia de estructura(s) de apoyo dentro de los límites de concesión. |

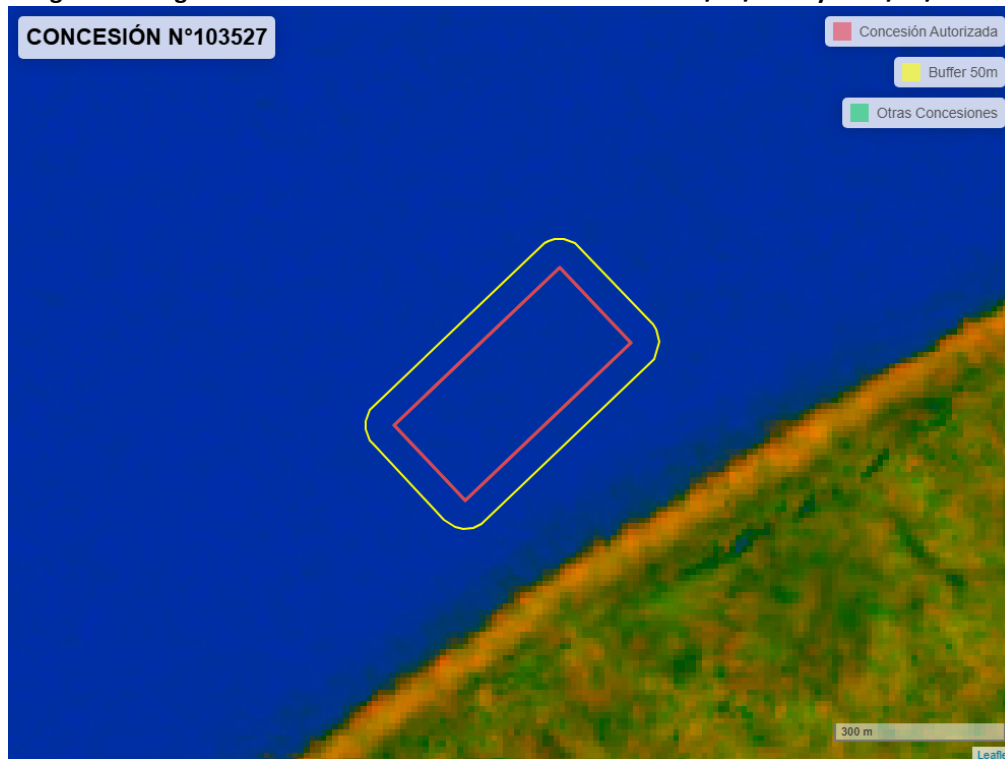
**Figura 3. Imagen satelital del monitoreo realizado entre el 01/04/2025 y el 31/05/2025**

| Período/Fecha | Resultado módulo(s) de cultivo | Resultado estructura(s) de apoyo |
|---|---|---|
| Entre el 01/04/2025 y el 31/05/2025 | Se identifica la ausencia de módulos de cultivo de peces dentro de los límites de concesión. | Se identifica la ausencia de estructura(s) de apoyo dentro de los límites de concesión. |

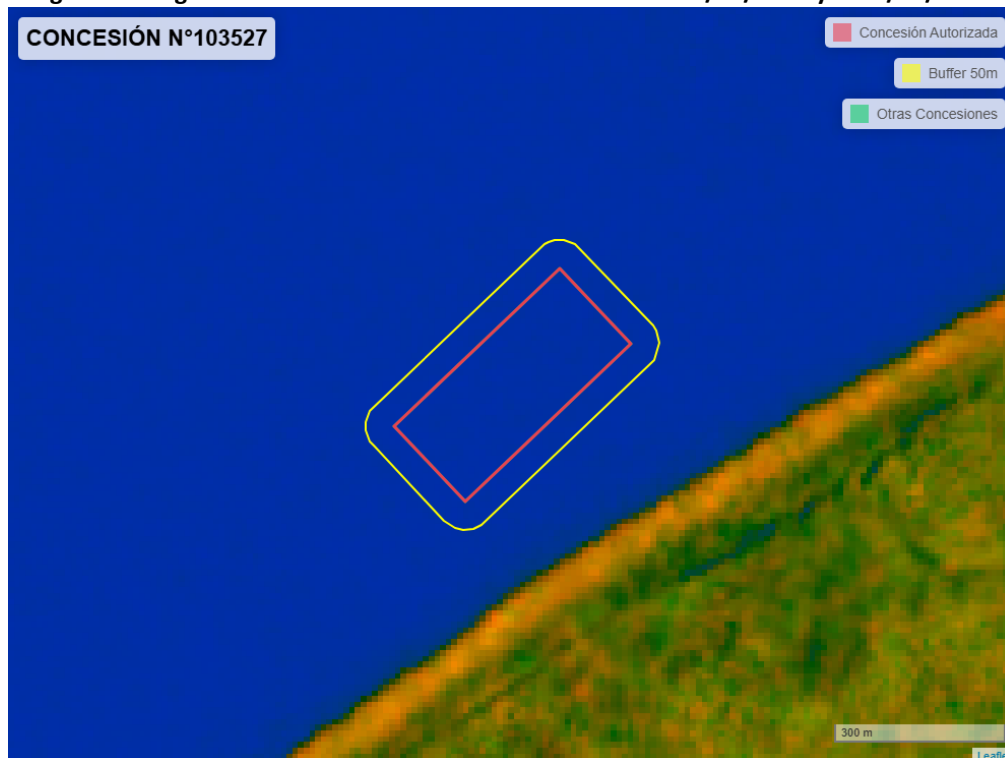
**Figura 4. Imagen satelital del monitoreo realizado entre el 01/08/2025 y el 30/09/2025**

| Período/Fecha | Resultado módulo(s) de cultivo | Resultado estructura(s) de apoyo |
|---|---|---|
| Entre el 01/08/2025 y el 30/09/2025 | Se identifica la ausencia de módulos de cultivo de peces dentro de los límites de concesión. | Se identifica la ausencia de estructura(s) de apoyo dentro de los límites de concesión. |
