## INFORME TÉCNICO DE FISCALIZACIÓN AMBIENTAL

**CES PUNTA CENTINELA (RNA 103563)**

**DTM-2025-246-X-RCA**

El presente documento da cuenta de los resultados de la actividad de examen de información realizado por la Superintendencia del Medio Ambiente (SMA), a la Unidad Fiscalizable CES PUNTA CENTINELA (RNA 103563) asociada a la(s) Resolución(es) de Calificación Ambiental “278/2003 CENTRO DE CRECIMIENTO DE SALMONES SURESTE PUNTA CENTINELA ISLA TRANQUI QUILEN SOLICITUD N° 98103018”, “547/2016” AMPLIACION DE BIOMASA EN CENTRO DE CULTIVO DE SALMONIDOS CENTINELA AL SURESTE DE PUNTA CENTINELA ISLA TRANQUI COMUNA DE QUEILEN REGION DE LOS LAGOS CODIGO DE CENTRO N° 103563”, del titular INVERMAR S.A., localizada en la comuna de Queilen, Región de Los Lagos.

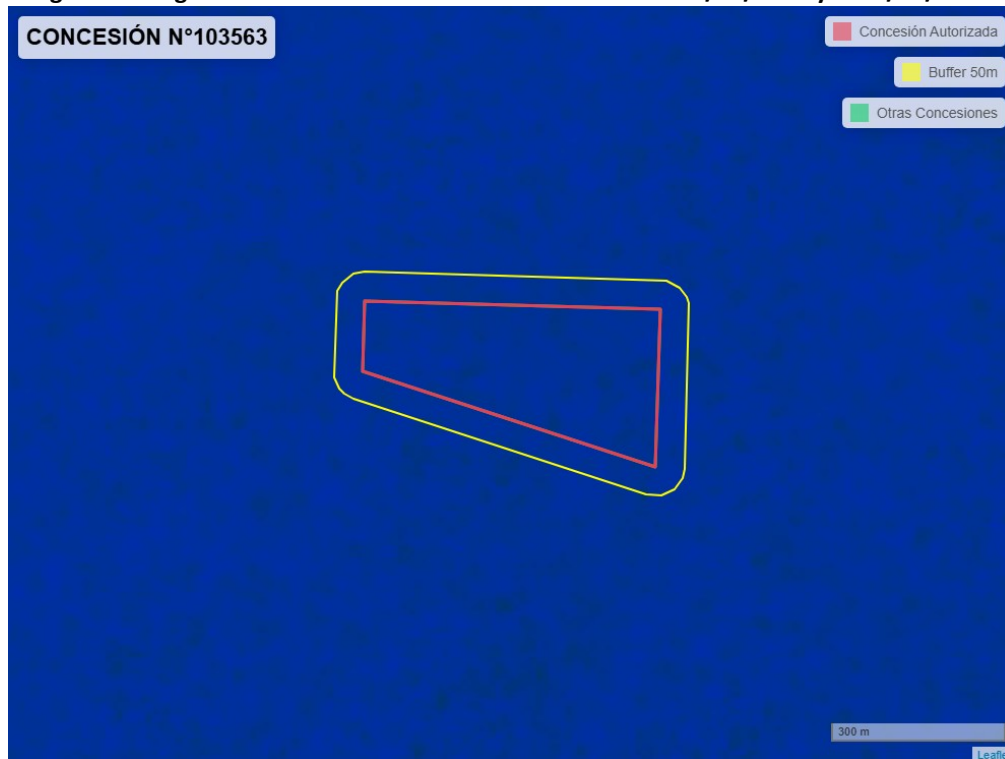
**Figura 3. Imagen satelital del monitoreo realizado entre el 01/04/2025 y el 31/05/2025**

| Período/Fecha | Resultado módulo(s) de cultivo | Resultado estructura(s) de apoyo |
|---|---|---|
| Entre el 01/04/2025 y el 31/05/2025 | Se identifica la ausencia de módulos de cultivo de peces dentro de los límites de concesión. | Se identifica la ausencia de estructura(s) de apoyo dentro de los límites de concesión. |

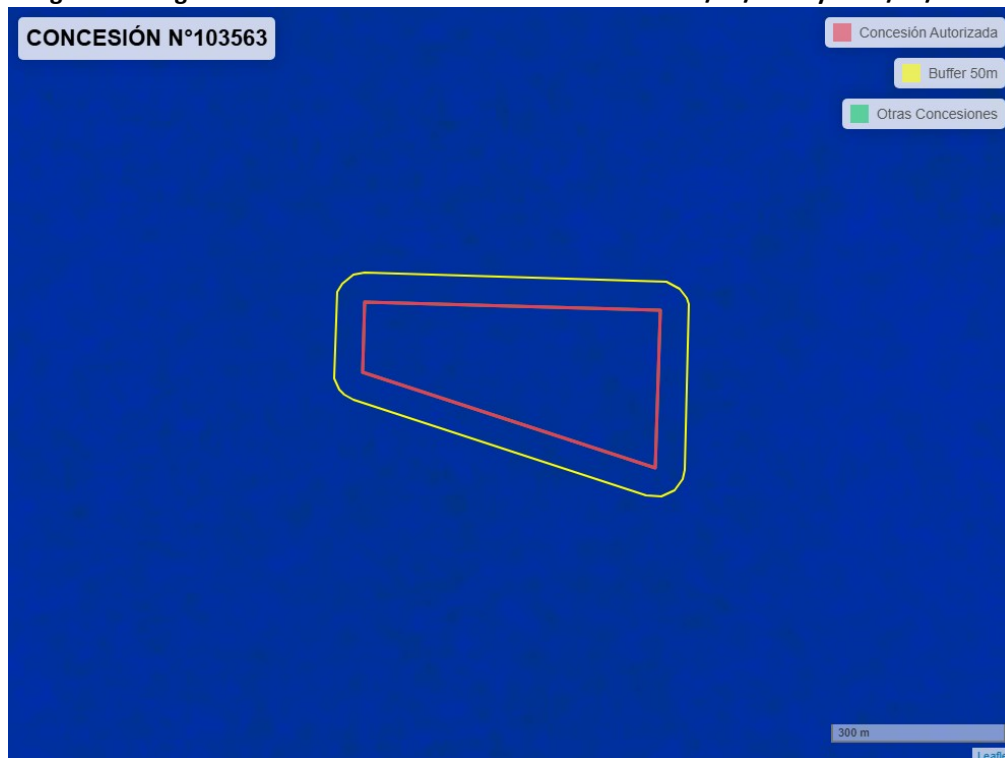
**Figura 4. Imagen satelital del monitoreo realizado entre el 01/08/2025 y el 30/09/2025**

| Período/Fecha | Resultado módulo(s) de cultivo | Resultado estructura(s) de apoyo |
|---|---|---|
| Entre el 01/08/2025 y el 30/09/2025 | Se identifica la ausencia de módulos de cultivo de peces dentro de los límites de concesión. | Se identifica la ausencia de estructura(s) de apoyo dentro de los límites de concesión. |
