## INFORME TÉCNICO DE FISCALIZACIÓN AMBIENTAL

**CES ISLA CHAULLIN (RNA 103639)**

**DTM-2025-252-X-RCA**

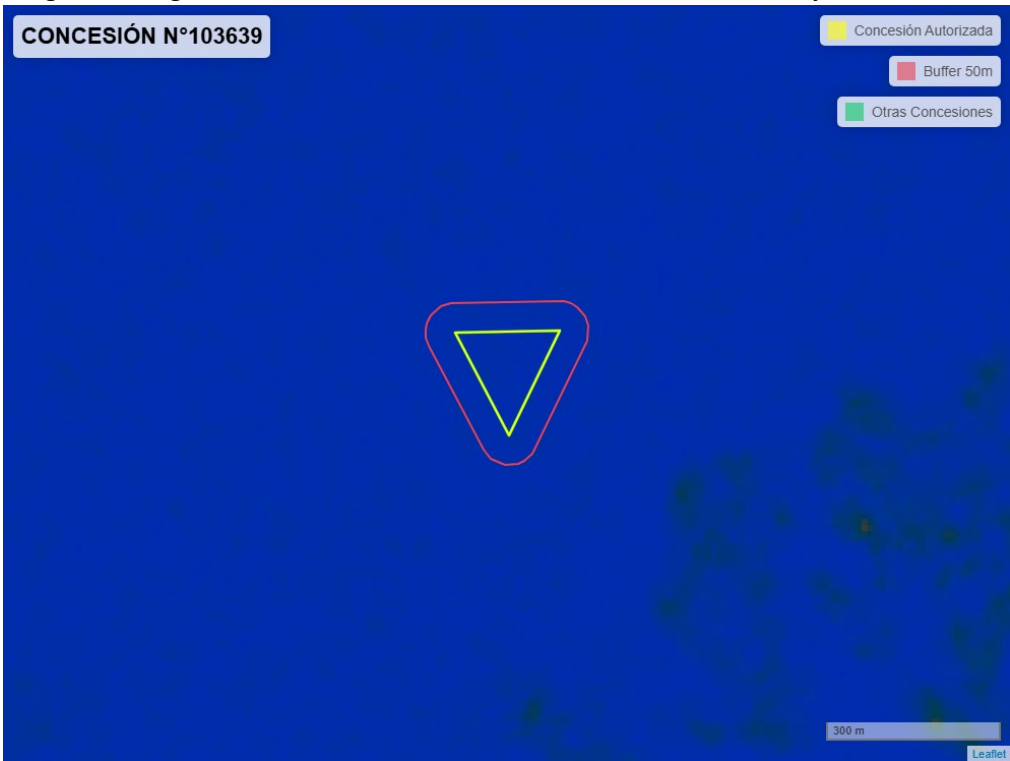
Figura 2. Imagen satelital del monitoreo realizado entre el 01/01/2025 y el 28/02/2025

| Período/Fecha | Resultado módulo(s) de cultivo | Resultado estructura(s) de apoyo |
|---|---|---|
| Entre el 01/01/2025 y el 28/02/2025 | Se identifica la ausencia de módulos de cultivo de peces dentro de los límites de concesión. | Se identifica la ausencia de estructura(s) de apoyo dentro de los límites de concesión. |

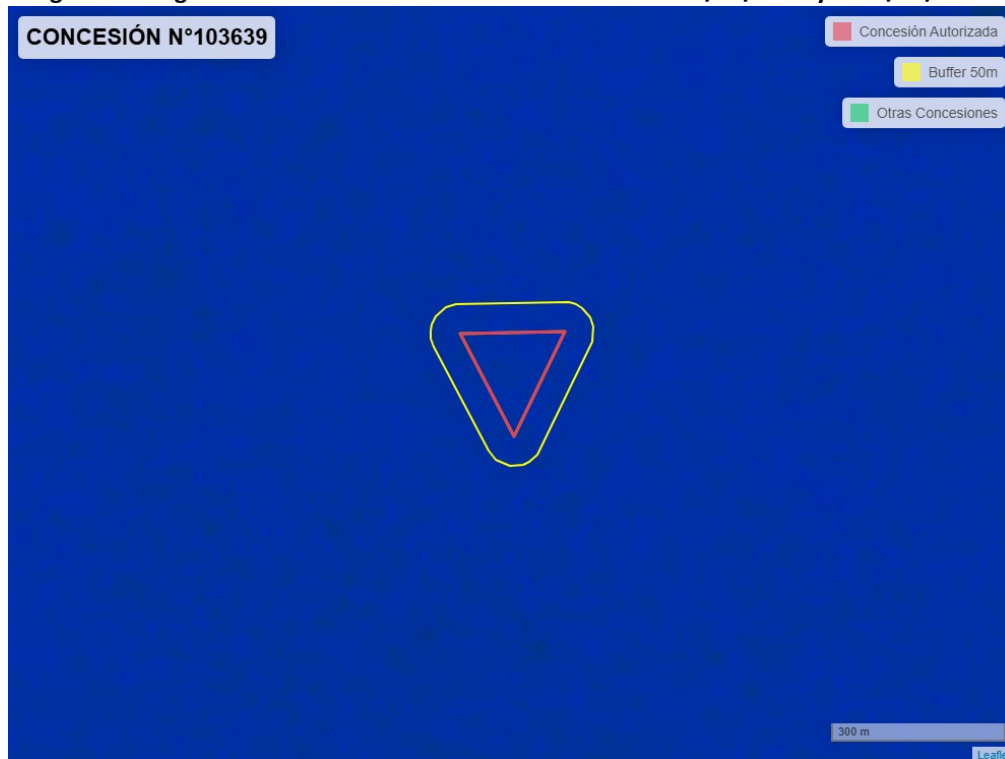
**Figura 3. Imagen satelital del monitoreo realizado entre el 01/04/2025 y el 31/05/2025**

| Período/Fecha | Resultado módulo(s) de cultivo | Resultado estructura(s) de apoyo |
|---|---|---|
| Entre el 01/04/2025 y el 31/05/2025 | Se identifica la ausencia de módulos de cultivo de peces dentro de los límites de concesión. | Se identifica la ausencia de estructura(s) de apoyo dentro de los límites de concesión. |

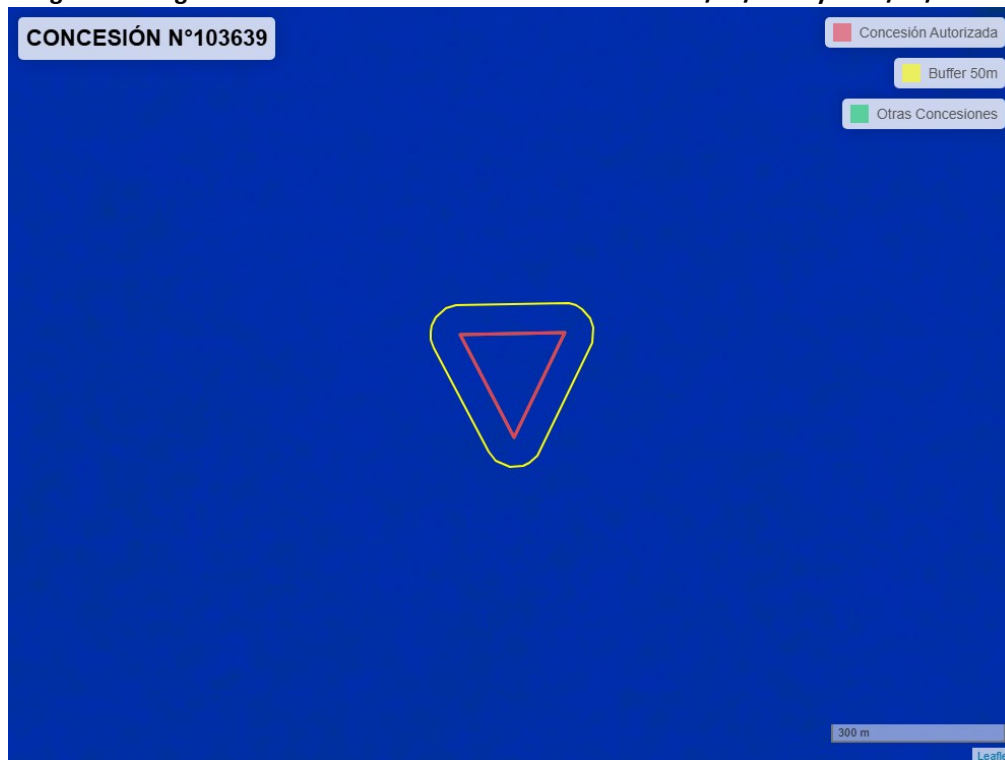
**Figura 4. Imagen satelital del monitoreo realizado entre el 01/08/2025 y el 30/09/2025**

| Período/Fecha | Resultado módulo(s) de cultivo | Resultado estructura(s) de apoyo |
|---|---|---|
| Entre el 01/08/2025 y el 30/09/2025 | Se identifica la ausencia de módulos de cultivo de peces dentro de los límites de concesión. | Se identifica la ausencia de estructura(s) de apoyo dentro de los límites de concesión. |
