Superintendencia del Medio Ambiente  
Gobierno de Chile

## INFORME TÉCNICO DE FISCALIZACIÓN AMBIENTAL

**CES CAICURA (RNA 103727)**

**DTM-2025-260-X-RCA**

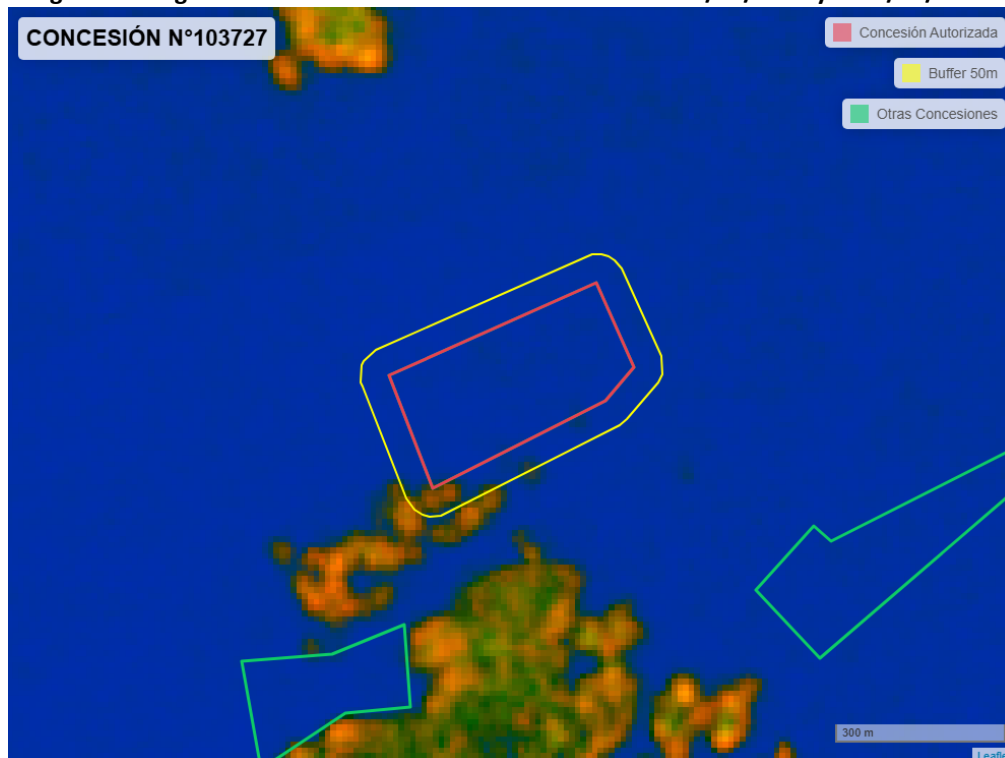
**Figura 4. Imagen satelital del monitoreo realizado entre el 01/08/2025 y el 30/09/2025**

| Período/Fecha | Resultado módulo(s) de cultivo | Resultado estructura(s) de apoyo |
|---|---|---|
| Entre el 01/08/2025 y el 30/09/2025 | Se identifica la ausencia de módulos de cultivo de peces dentro de los límites de concesión. | Se identifica la ausencia de estructura(s) de apoyo dentro de los límites de concesión. |
