## INFORME TÉCNICO DE FISCALIZACIÓN AMBIENTAL

**CAGUACHE (ESTE PUNTA DEMPEN) (RNA 103822)**

**DTM-2025-274-X-RCA**

Fecha creación: 11-12-2025

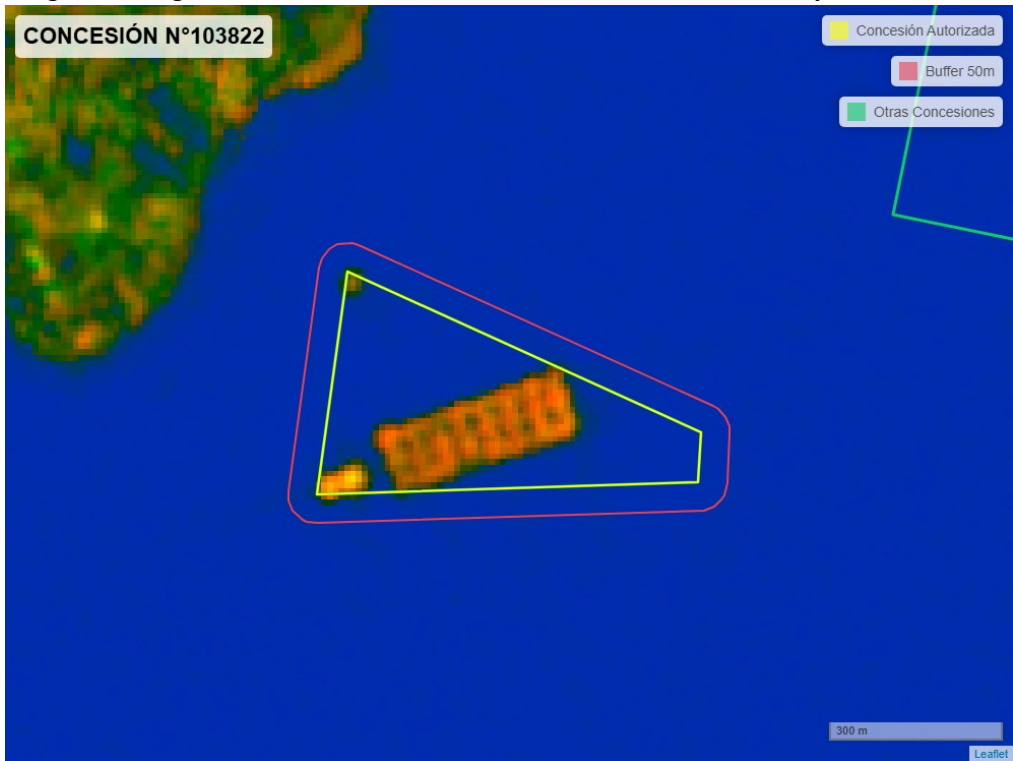
Figura 2. Imagen satelital del monitoreo realizado entre el 01/01/2025 y el 28/02/2025

| Período/Fecha | Resultado módulo(s) de cultivo | Resultado estructura(s) de apoyo |
|---|---|---|
| Entre el 01/01/2025 y el 28/02/2025 | Se identifica la presencia de módulos de cultivo de peces dentro de los límites de concesión. | Se identifica la presencia de estructura(s) de apoyo dentro de los límites de concesión. |

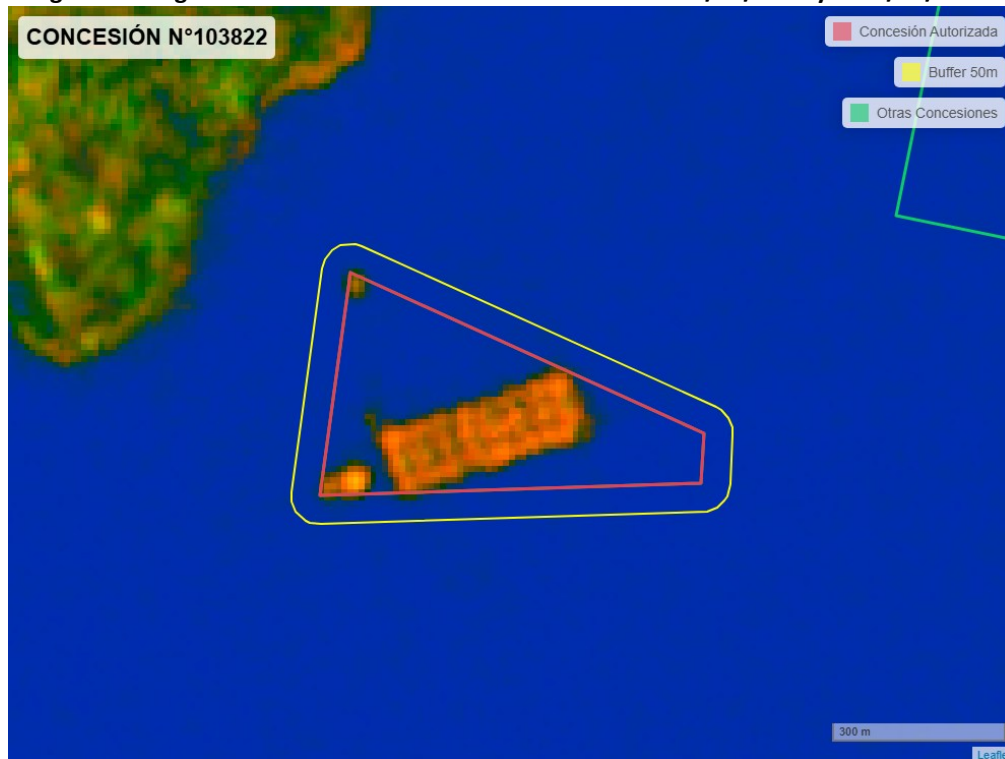
**Figura 3. Imagen satelital del monitoreo realizado entre el 01/04/2025 y el 31/05/2025**

| Período/Fecha | Resultado módulo(s) de cultivo | Resultado estructura(s) de apoyo |
|---|---|---|
| Entre el 01/04/2025 y el 31/05/2025 | Se identifica la presencia de módulos de cultivo de peces dentro de los límites de concesión. | Se identifica la presencia de estructura(s) de apoyo dentro de los límites de concesión. |

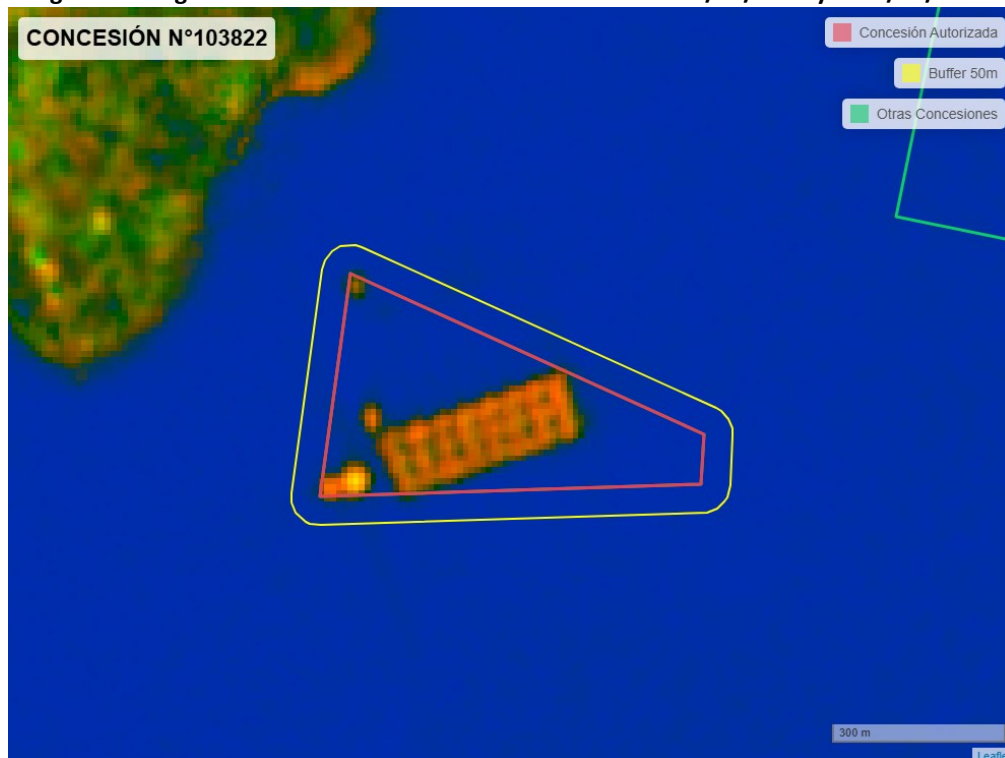
**Figura 4. Imagen satelital del monitoreo realizado entre el 01/08/2025 y el 30/09/2025**

| Período/Fecha | Resultado módulo(s) de cultivo | Resultado estructura(s) de apoyo |
|---|---|---|
| Entre el 01/08/2025 y el 30/09/2025 | Se identifica la presencia de módulos de cultivo de peces dentro de los límites de concesión. | Se identifica la presencia de estructura(s) de apoyo dentro de los límites de concesión. |
