## INFORME TÉCNICO DE FISCALIZACIÓN AMBIENTAL

**CES ISLOTES PIRÉN (RNA 103846)**

**DTM-2025-277-X-RCA**

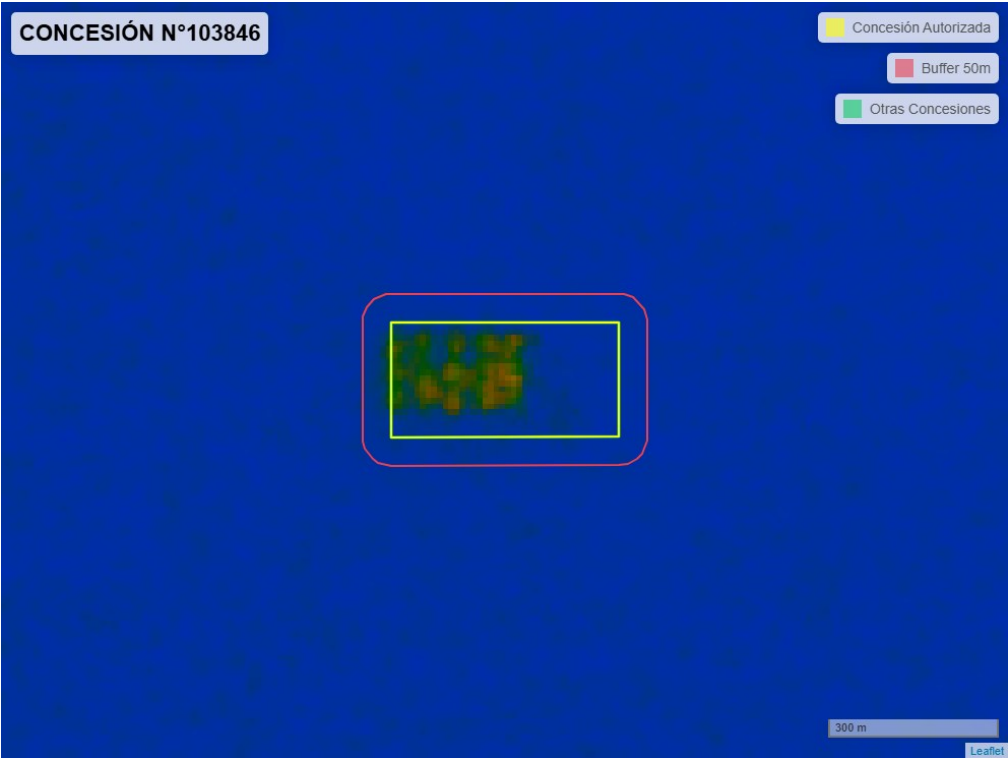
Figura 2. Imagen satelital del monitoreo realizado entre el 01/01/2025 y el 28/02/2025

| Período/Fecha | Resultado módulo(s) de cultivo | Resultado estructura(s) de apoyo |
|---|---|---|
| Entre el 01/01/2025 y el 28/02/2025 | Se identifica la presencia de módulos de cultivo de peces dentro de los límites de concesión. | Se identifica la ausencia de estructura(s) de apoyo dentro de los límites de concesión. |

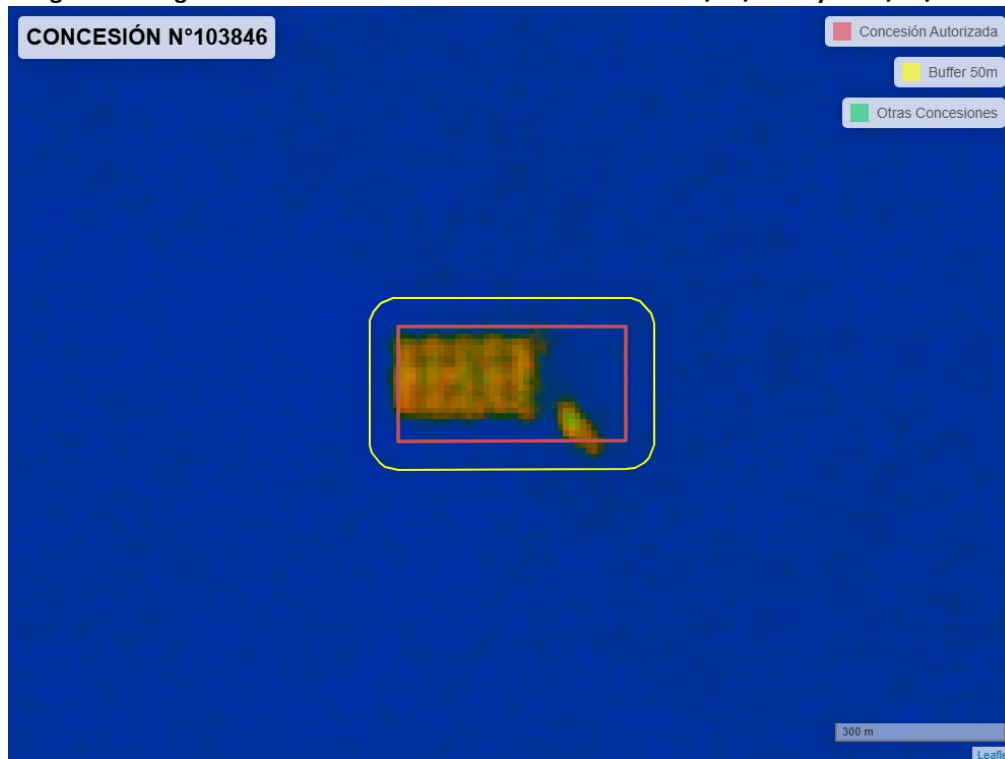
**Figura 3. Imagen satelital del monitoreo realizado entre el 01/04/2025 y el 31/05/2025**

| Período/Fecha | Resultado módulo(s) de cultivo | Resultado estructura(s) de apoyo |
|---|---|---|
| Entre el 01/04/2025 y el 31/05/2025 | Se identifica la presencia de módulos de cultivo de peces dentro de los límites de concesión. | Se identifica la presencia de estructura(s) de apoyo dentro de los límites de concesión. |

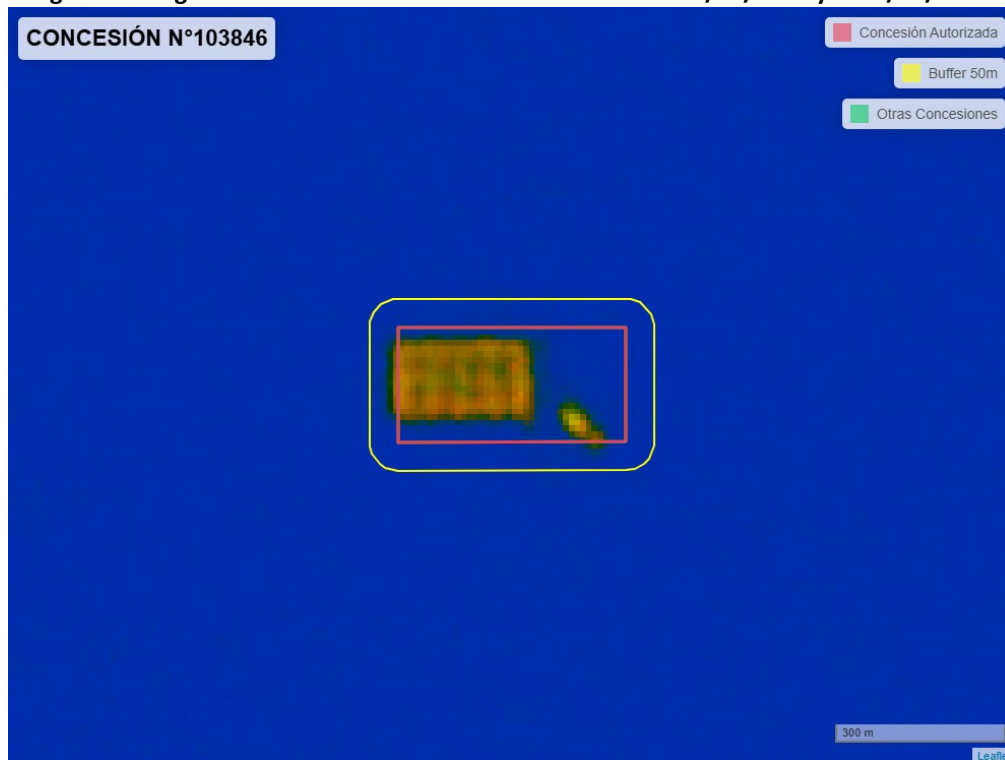
**Figura 4. Imagen satelital del monitoreo realizado entre el 01/08/2025 y el 30/09/2025**

| Período/Fecha | Resultado módulo(s) de cultivo | Resultado estructura(s) de apoyo |
|---|---|---|
| Entre el 01/08/2025 y el 30/09/2025 | Se identifica la presencia de módulos de cultivo de peces dentro de los límites de concesión. | Se identifica la presencia de estructura(s) de apoyo dentro de los límites de concesión. |
