## INFORME TÉCNICO DE FISCALIZACIÓN AMBIENTAL

**CES AULEN (RNA 103897)**

**DTM-2025-279-X-RCA**

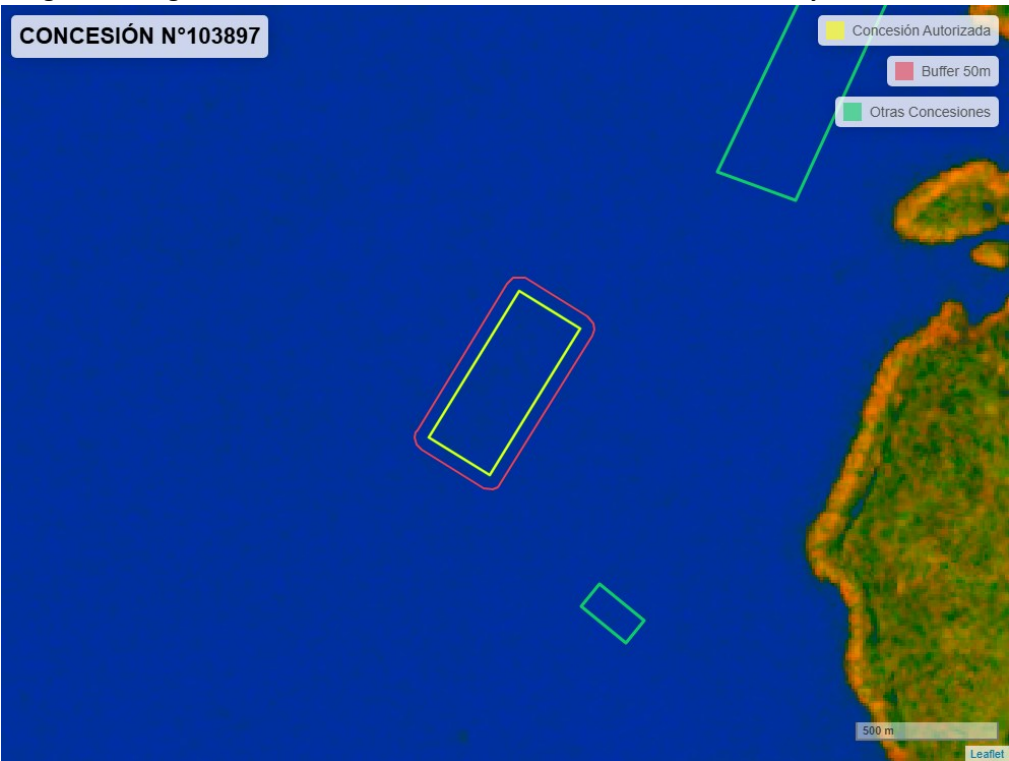
Figura 2. Imagen satelital del monitoreo realizado entre el 01/01/2025 y el 28/02/2025

| Período/Fecha | Resultado módulo(s) de cultivo | Resultado estructura(s) de apoyo |
|---|---|---|
| Entre el 01/01/2025 y el 28/02/2025 | Se identifica la ausencia de módulos de cultivo de peces dentro de los límites de concesión. | Se identifica la ausencia de estructura(s) de apoyo dentro de los límites de concesión. |

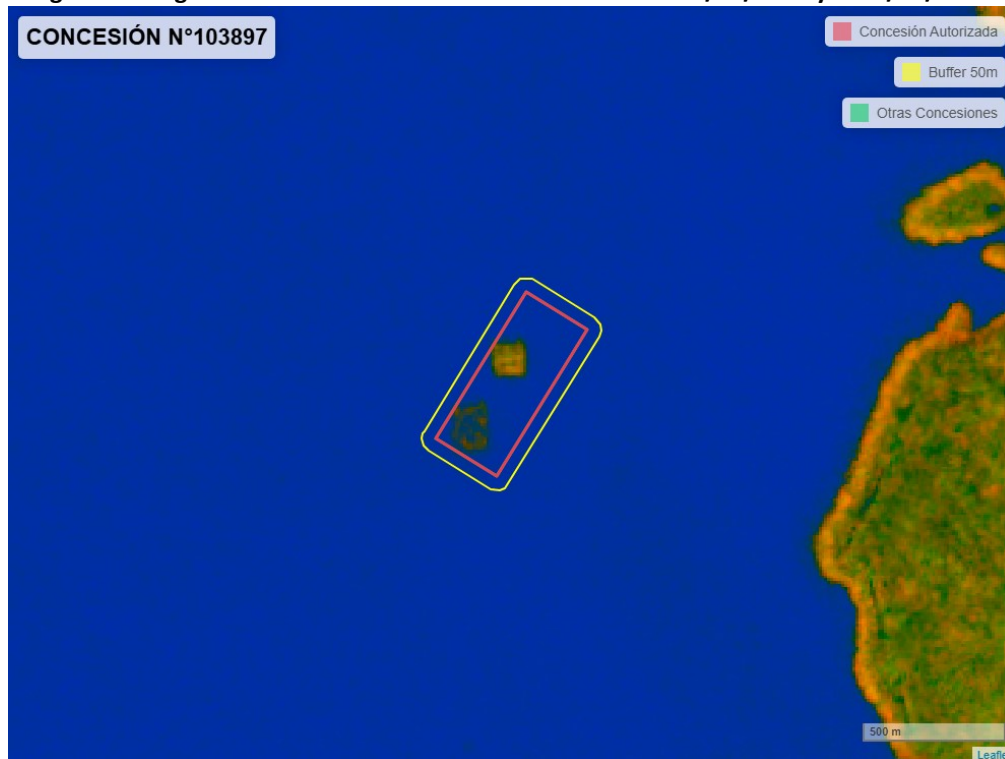
**Figura 3. Imagen satelital del monitoreo realizado entre el 01/04/2025 y el 31/05/2025**

| Período/Fecha | Resultado módulo(s) de cultivo | Resultado estructura(s) de apoyo |
|---|---|---|
| Entre el 01/04/2025 y el 31/05/2025 | Se identifica la presencia de módulos de cultivo de peces dentro de los límites de concesión. | Se identifica la ausencia de estructura(s) de apoyo dentro de los límites de concesión. |

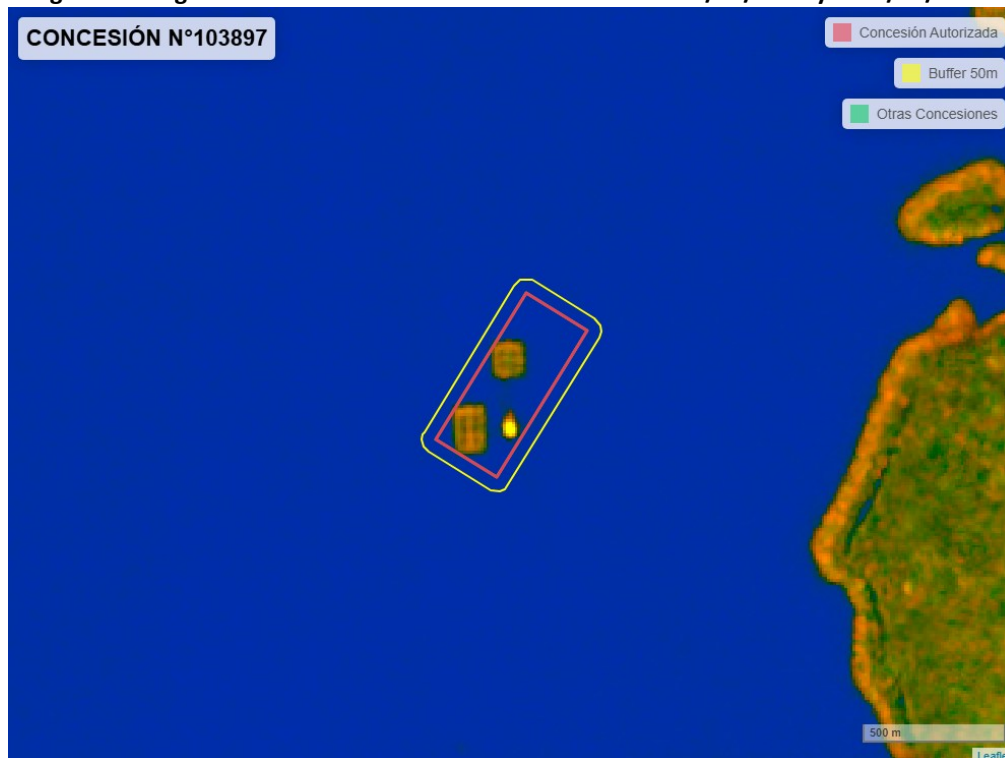
**Figura 4. Imagen satelital del monitoreo realizado entre el 01/08/2025 y el 30/09/2025**

| Período/Fecha | Resultado módulo(s) de cultivo | Resultado estructura(s) de apoyo |
|---|---|---|
| Entre el 01/08/2025 y el 30/09/2025 | Se identifica la presencia de módulos de cultivo de peces dentro de los límites de concesión. | Se identifica la presencia de estructura(s) de apoyo dentro de los límites de concesión. |
