## INFORME TÉCNICO DE FISCALIZACIÓN AMBIENTAL

**CES PUDUGUAPI (RNA 103939)**

**DTM-2025-282-X-RCA**

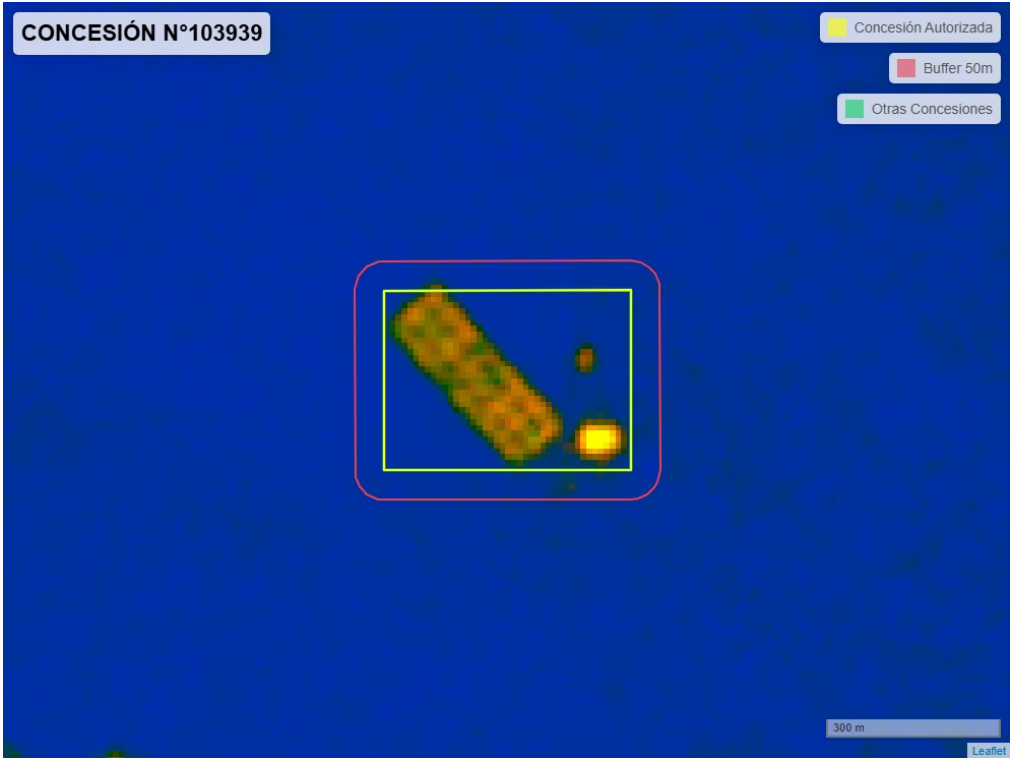
Figura 2. Imagen satelital del monitoreo realizado entre el 01/01/2025 y el 28/02/2025

| Período/Fecha | Resultado módulo(s) de cultivo | Resultado estructura(s) de apoyo |
|---|---|---|
| Entre el 01/01/2025 y el 28/02/2025 | Se identifica la presencia de módulos de cultivo de peces dentro de los límites de concesión. | Se identifica la presencia de estructura(s) de apoyo dentro de los límites de concesión. |

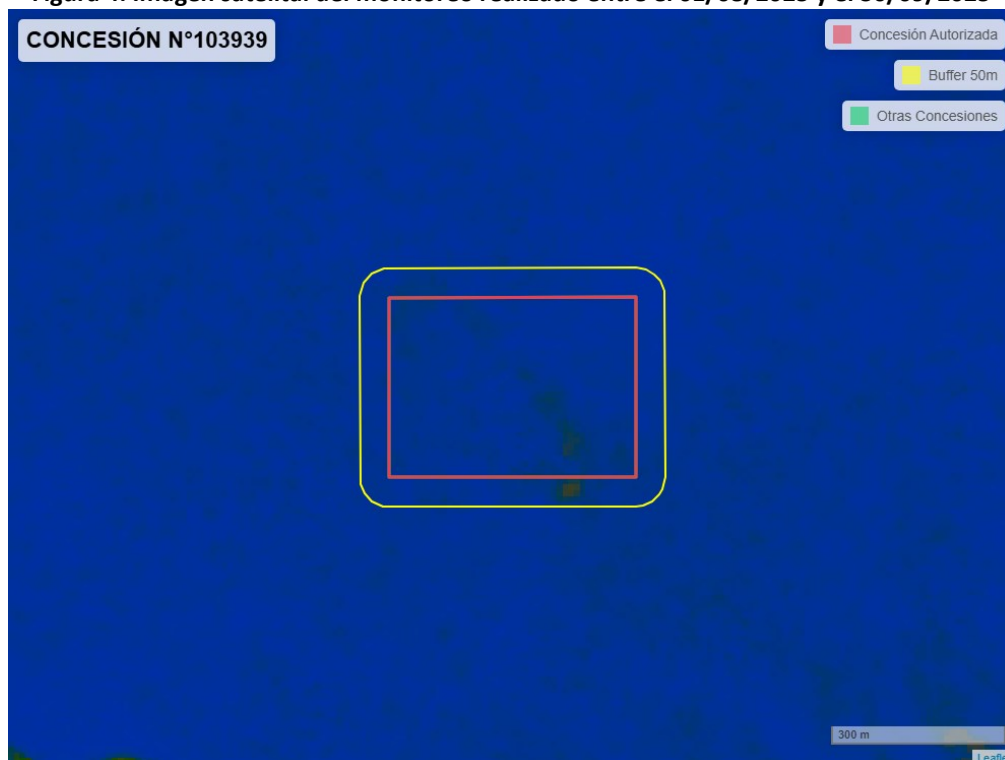
**Figura 4. Imagen satelital del monitoreo realizado entre el 01/08/2025 y el 30/09/2025**

| Período/Fecha | Resultado módulo(s) de cultivo | Resultado estructura(s) de apoyo |
|---|---|---|
| Entre el 01/08/2025 y el 30/09/2025 | Se identifica la ausencia de módulos de cultivo de peces dentro de los límites de concesión. | Se identifica la presencia de estructura(s) de apoyo dentro de los límites de concesión. |
