## INFORME TÉCNICO DE FISCALIZACIÓN AMBIENTAL

**CES ILQUE (RNA 103966)**

**DTM-2025-285-X-RCA**

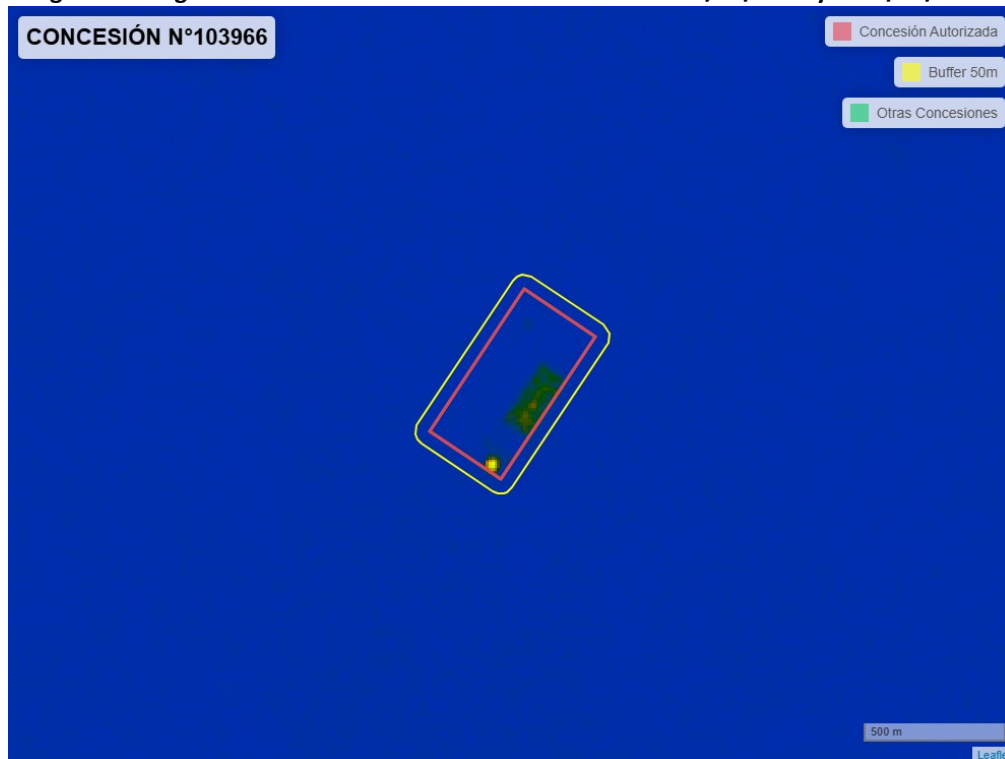
**Figura 3. Imagen satelital del monitoreo realizado entre el 01/04/2025 y el 31/05/2025**

| Período/Fecha | Resultado módulo(s) de cultivo | Resultado estructura(s) de apoyo |
|---|---|---|
| Entre el 01/04/2025 y el 31/05/2025 | Se identifica la presencia de módulos de cultivo de peces dentro de los límites de concesión. | Se identifica la presencia de estructura(s) de apoyo dentro de los límites de concesión. |

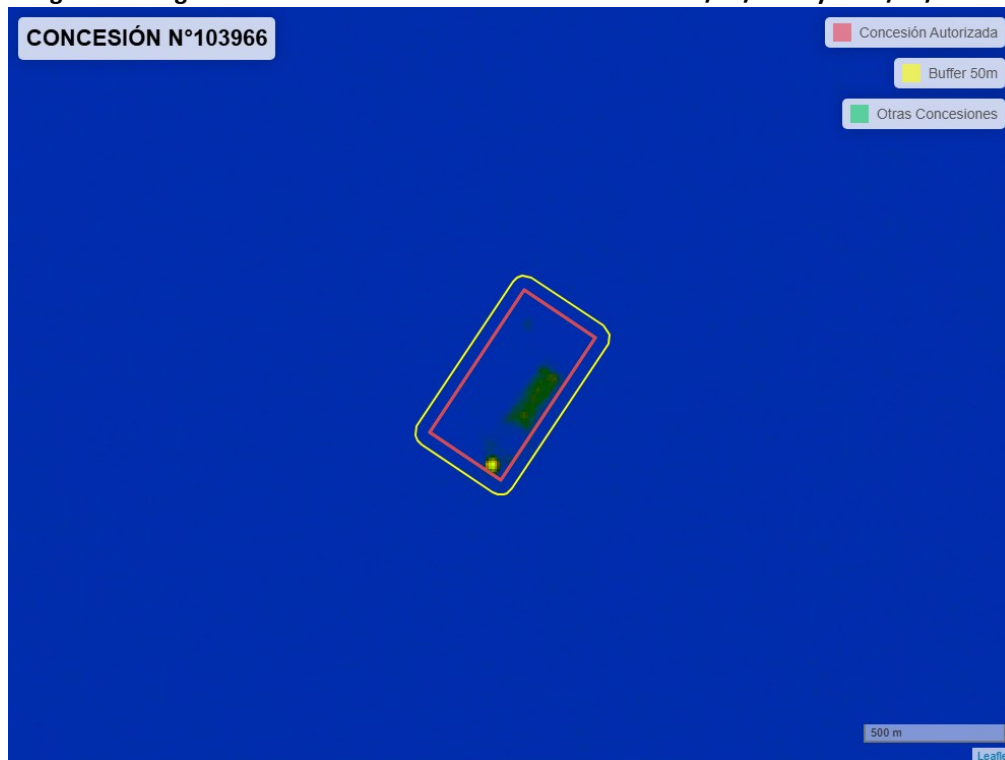
**Figura 4. Imagen satelital del monitoreo realizado entre el 01/08/2025 y el 30/09/2025**

| Período/Fecha | Resultado módulo(s) de cultivo | Resultado estructura(s) de apoyo |
|---|---|---|
| Entre el 01/08/2025 y el 30/09/2025 | Se identifica la presencia de módulos de cultivo de peces dentro de los límites de concesión. | Se identifica la presencia de estructura(s) de apoyo dentro de los límites de concesión. |
