## INFORME TÉCNICO DE FISCALIZACIÓN AMBIENTAL

**CES PUNTA PERHUE (RNA 104066)**

**DTM-2025-290-X-RCA**

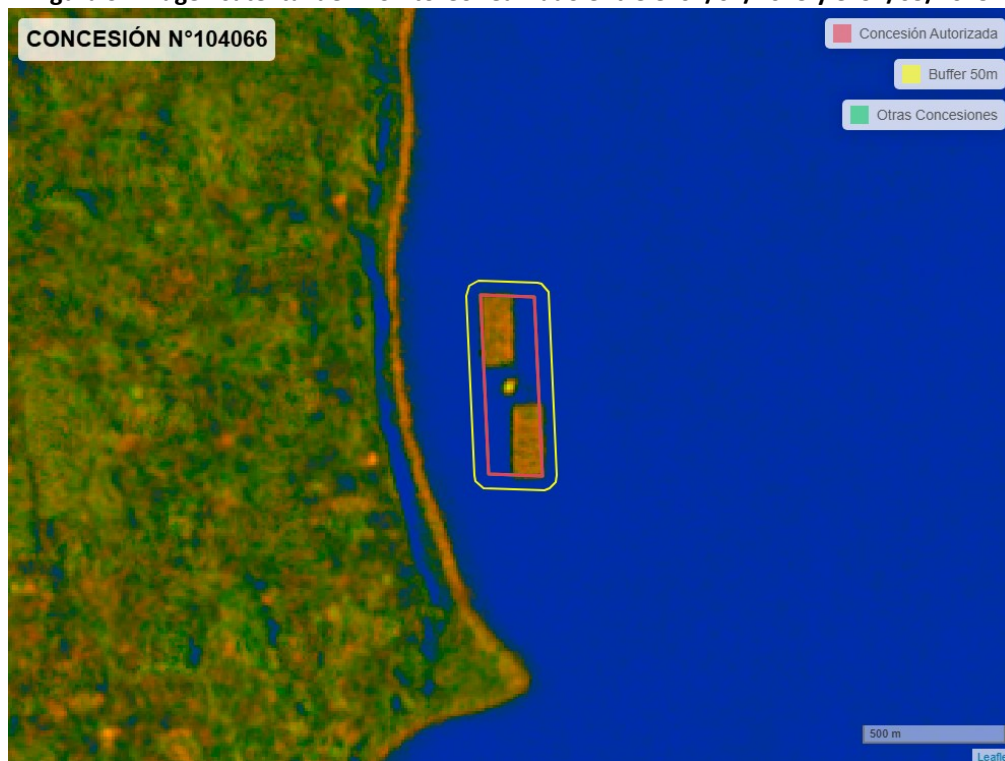
**Figura 3. Imagen satelital del monitoreo realizado entre el 01/04/2025 y el 31/05/2025**

| Período/Fecha | Resultado módulo(s) de cultivo | Resultado estructura(s) de apoyo |
|---|---|---|
| Entre el 01/04/2025 y el 31/05/2025 | Se identifica la presencia de módulos de cultivo de peces dentro de los límites de concesión. | Se identifica la presencia de estructura(s) de apoyo dentro de los límites de concesión. |

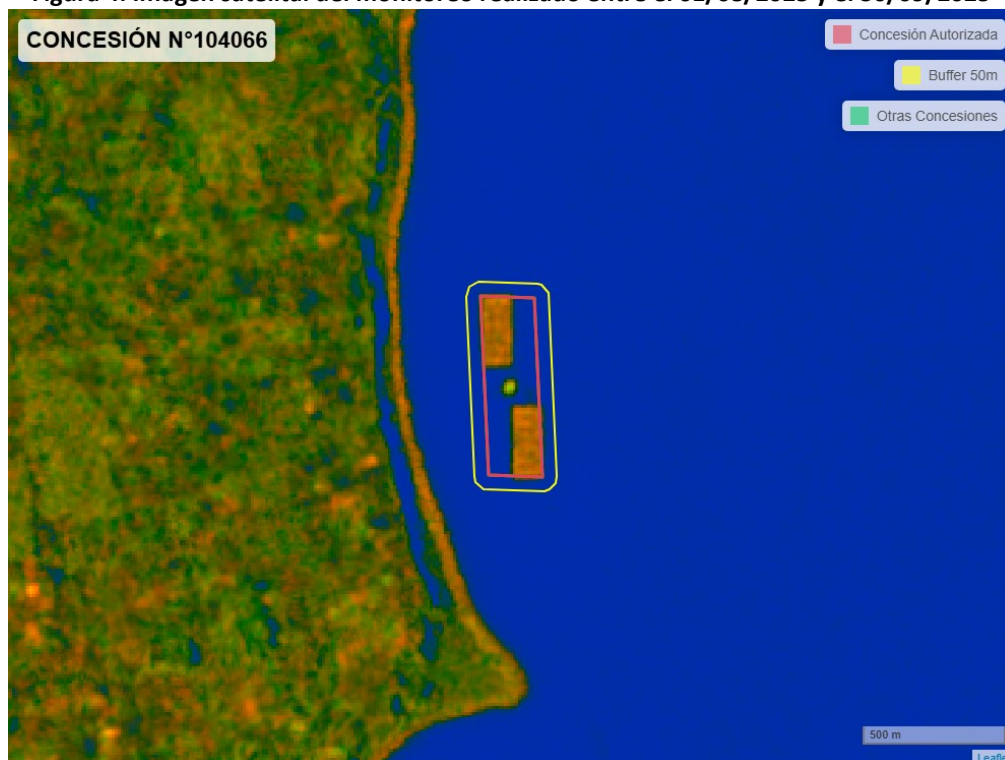
**Figura 4. Imagen satelital del monitoreo realizado entre el 01/08/2025 y el 30/09/2025**

| Período/Fecha | Resultado módulo(s) de cultivo | Resultado estructura(s) de apoyo |
|---|---|---|
| Entre el 01/08/2025 y el 30/09/2025 | Se identifica la presencia de módulos de cultivo de peces dentro de los límites de concesión. | Se identifica la presencia de estructura(s) de apoyo dentro de los límites de concesión. |
