## INFORME TÉCNICO DE FISCALIZACIÓN AMBIENTAL

**CES NE BAHIA CORCOVADO (RNA 104135)**

**DTM-2025-304-X-RCA**

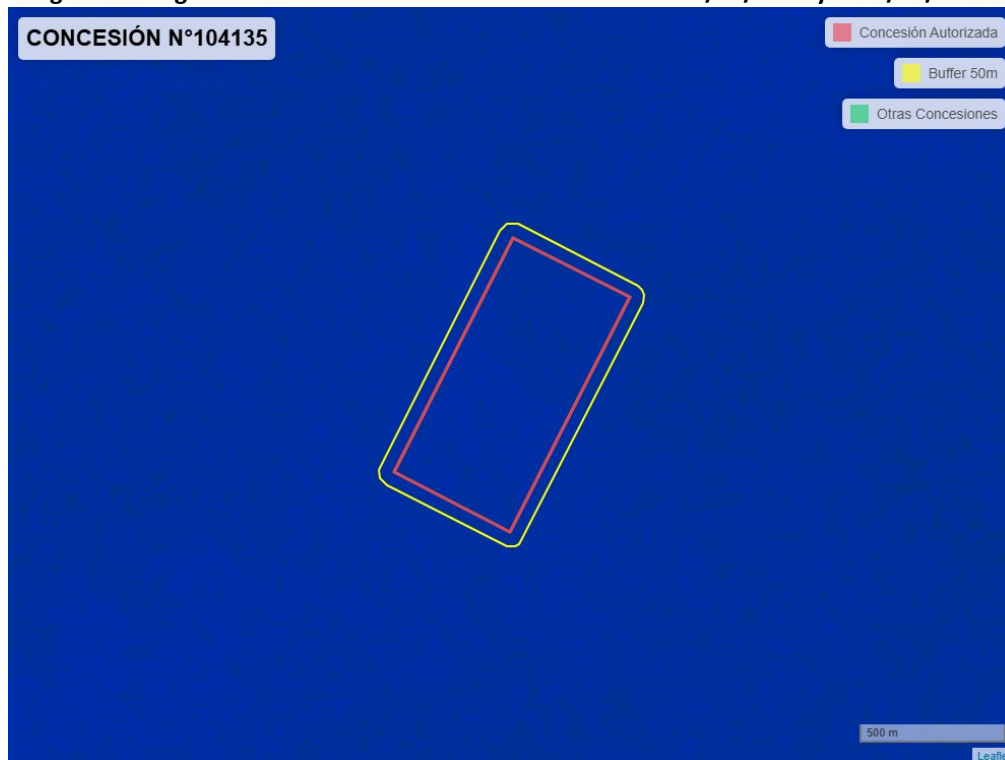
**Figura 4. Imagen satelital del monitoreo realizado entre el 01/08/2025 y el 30/09/2025**

| Período/Fecha | Resultado módulo(s) de cultivo | Resultado estructura(s) de apoyo |
|---|---|---|
| Entre el 01/08/2025 y el 30/09/2025 | Se identifica la ausencia de módulos de cultivo de peces dentro de los límites de concesión. | Se identifica la ausencia de estructura(s) de apoyo dentro de los límites de concesión. |
