## INFORME TÉCNICO DE FISCALIZACIÓN AMBIENTAL

**CES REÑIHUE (RNA 104150)**

**DTM-2025-307-X-RCA**

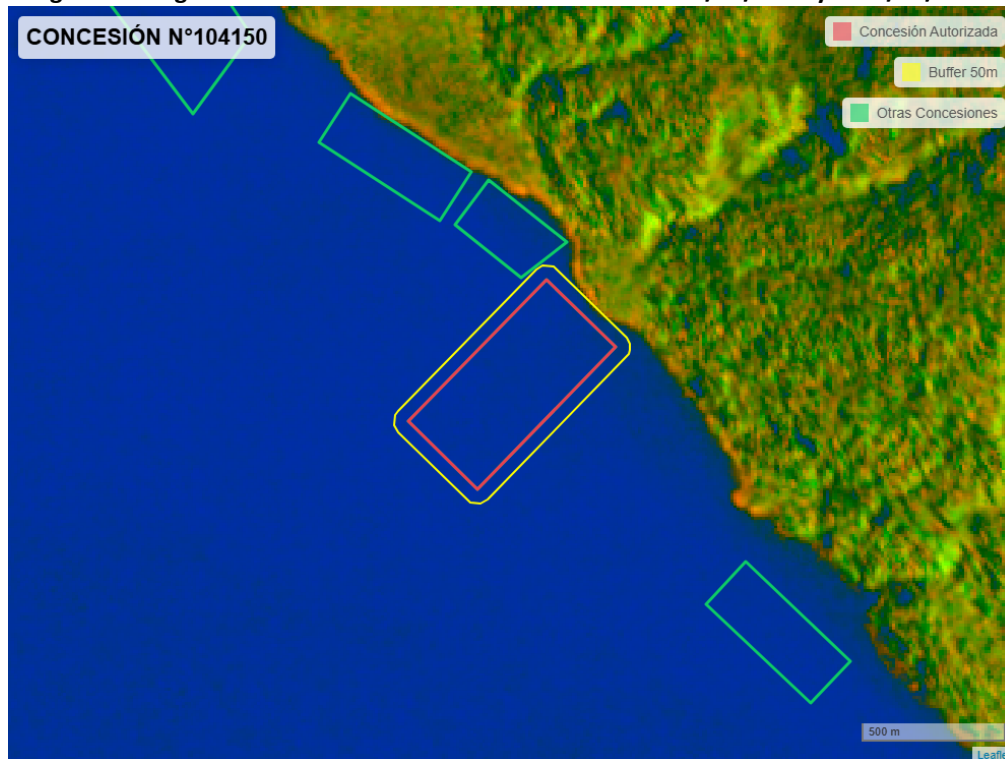
**Figura 3. Imagen satelital del monitoreo realizado entre el 01/04/2025 y el 31/05/2025**

| Período/Fecha | Resultado módulo(s) de cultivo | Resultado estructura(s) de apoyo |
|---|---|---|
| Entre el 01/04/2025 y el 31/05/2025 | Se identifica la ausencia de módulos de cultivo de peces dentro de los límites de concesión. | Se identifica la ausencia de estructura(s) de apoyo dentro de los límites de concesión. |
