## INFORME TÉCNICO DE FISCALIZACIÓN AMBIENTAL

**CES WESTE ISLOTE LINAHUA (RNA 104158)**

**DTM-2025-308-X-RCA**

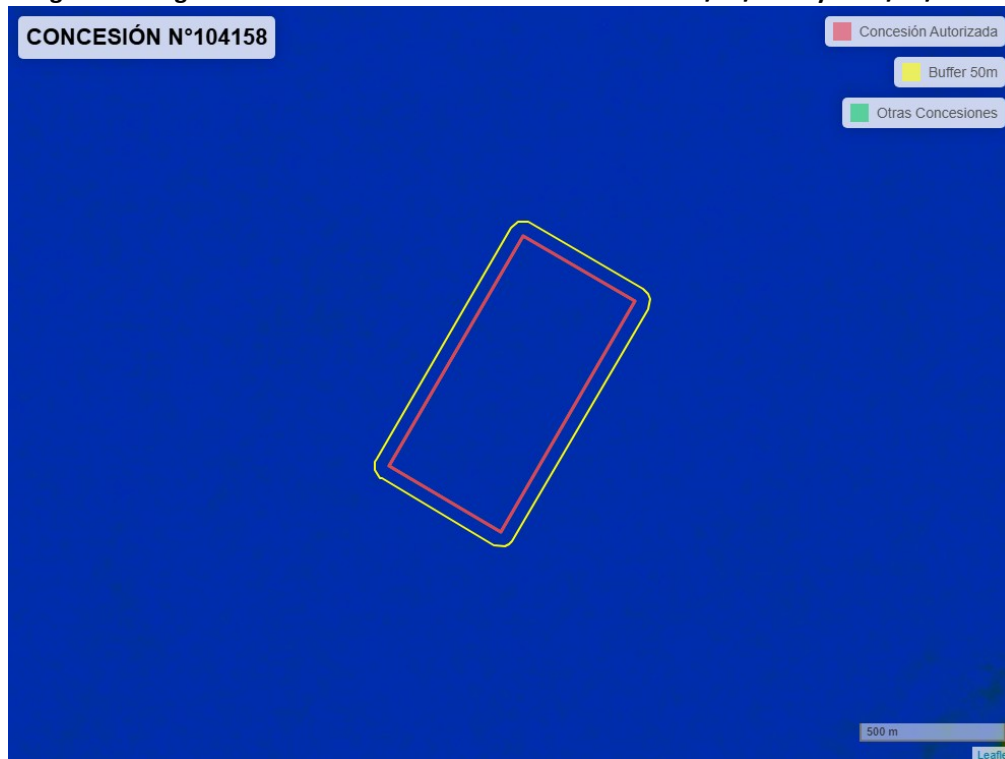
**Figura 3. Imagen satelital del monitoreo realizado entre el 01/04/2025 y el 31/05/2025**

| Período/Fecha | Resultado módulo(s) de cultivo | Resultado estructura(s) de apoyo |
|---|---|---|
| Entre el 01/04/2025 y el 31/05/2025 | Se identifica la ausencia de módulos de cultivo de peces dentro de los límites de concesión. | Se identifica la ausencia de estructura(s) de apoyo dentro de los límites de concesión. |

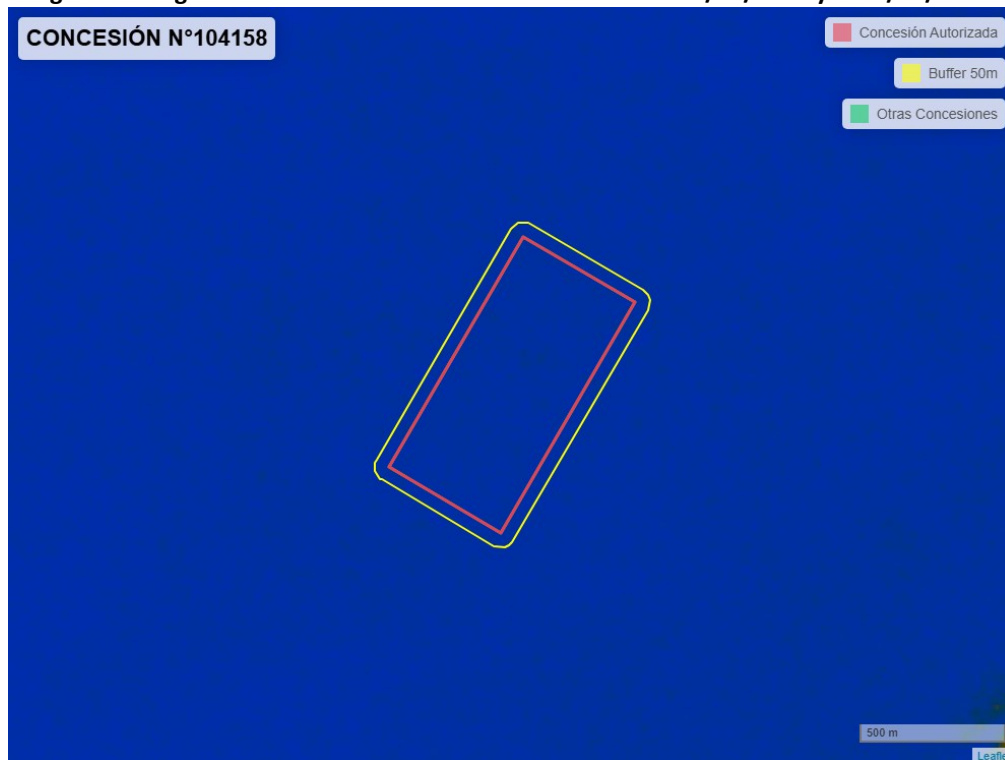
**Figura 4. Imagen satelital del monitoreo realizado entre el 01/08/2025 y el 30/09/2025**

| Período/Fecha | Resultado módulo(s) de cultivo | Resultado estructura(s) de apoyo |
|---|---|---|
| Entre el 01/08/2025 y el 30/09/2025 | Se identifica la ausencia de módulos de cultivo de peces dentro de los límites de concesión. | Se identifica la ausencia de estructura(s) de apoyo dentro de los límites de concesión. |
