## INFORME TÉCNICO DE FISCALIZACIÓN AMBIENTAL

**CES TRAIGUEN (RNA 104223)**

**DTM-2025-317-X-RCA**

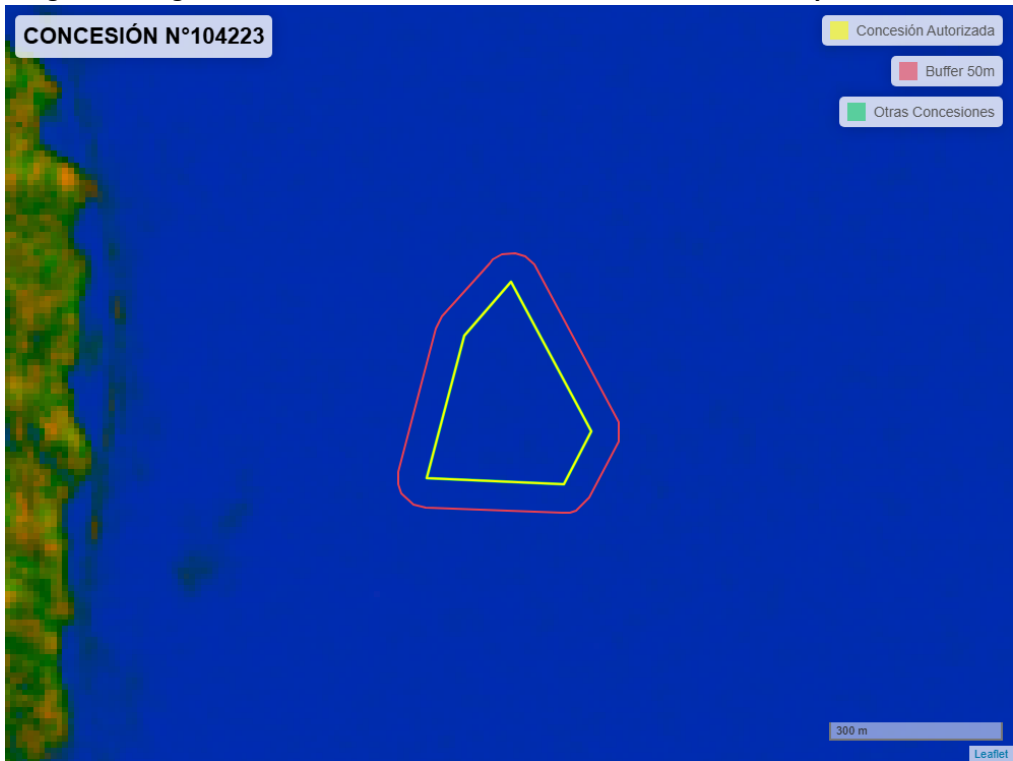
Figura 2. Imagen satelital del monitoreo realizado entre el 01/01/2025 y el 28/02/2025

| Período/Fecha | Resultado módulo(s) de cultivo | Resultado estructura(s) de apoyo |
|---|---|---|
| Entre el 01/01/2025 y el 28/02/2025 | Se identifica la ausencia de módulos de cultivo de peces dentro de los límites de concesión. | Se identifica la ausencia de estructura(s) de apoyo dentro de los límites de concesión. |

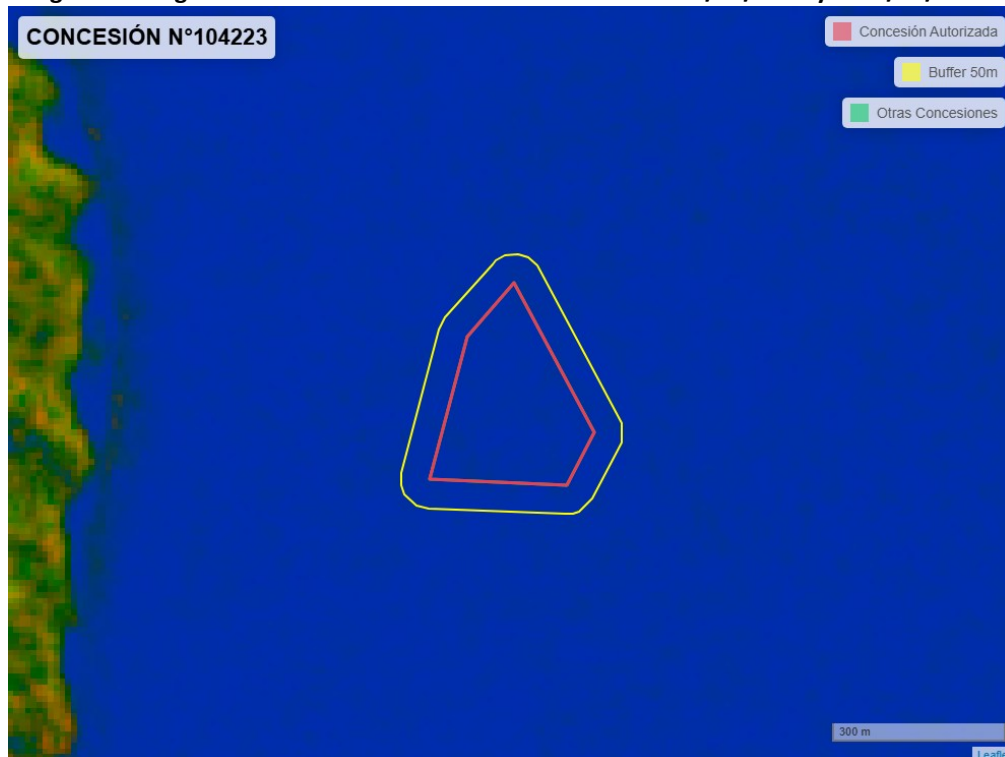
**Figura 3. Imagen satelital del monitoreo realizado entre el 01/04/2025 y el 31/05/2025**

| Período/Fecha | Resultado módulo(s) de cultivo | Resultado estructura(s) de apoyo |
|---|---|---|
| Entre el 01/04/2025 y el 31/05/2025 | Se identifica la ausencia de módulos de cultivo de peces dentro de los límites de concesión. | Se identifica la ausencia de estructura(s) de apoyo dentro de los límites de concesión. |
