## INFORME TÉCNICO DE FISCALIZACIÓN AMBIENTAL

**CES PUNTILLA (RNA 110047)**

**DTM-2025-323-XI-RCA**

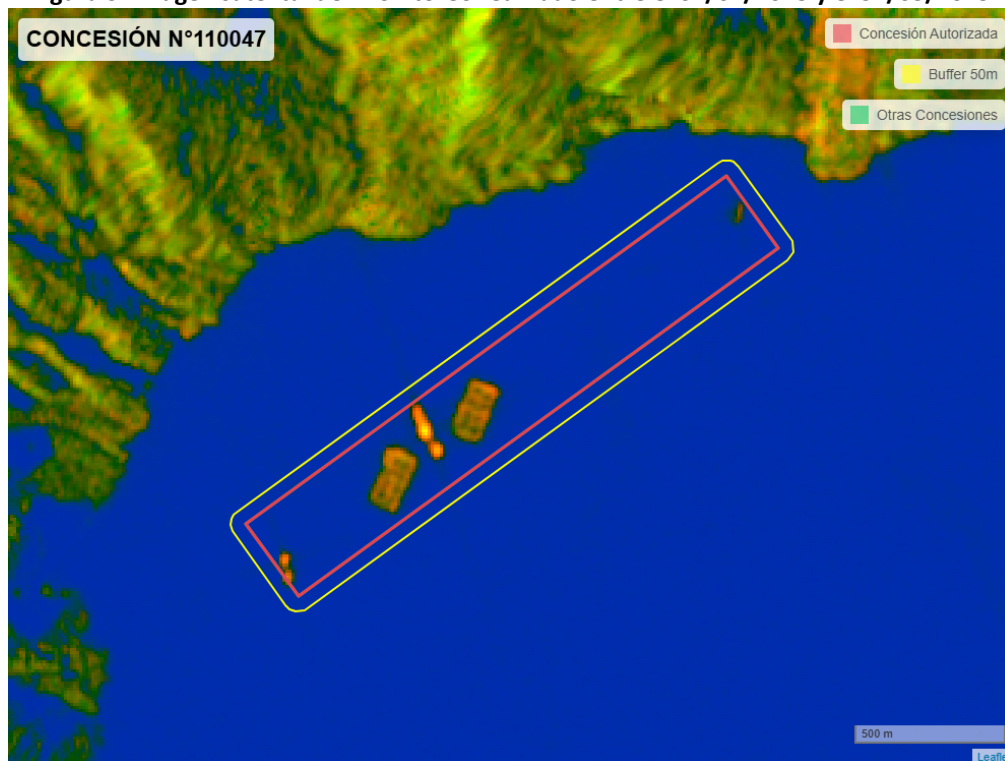
**Figura 3. Imagen satelital del monitoreo realizado entre el 01/04/2025 y el 31/05/2025**

| Período/Fecha | Resultado módulo(s) de cultivo | Resultado estructura(s) de apoyo |
|---|---|---|
| Entre el 01/04/2025 y el 31/05/2025 | Se identifica la presencia de módulos de cultivo de peces dentro de los límites de concesión. | Se identifica la presencia de estructura(s) de apoyo dentro de los límites de concesión. |

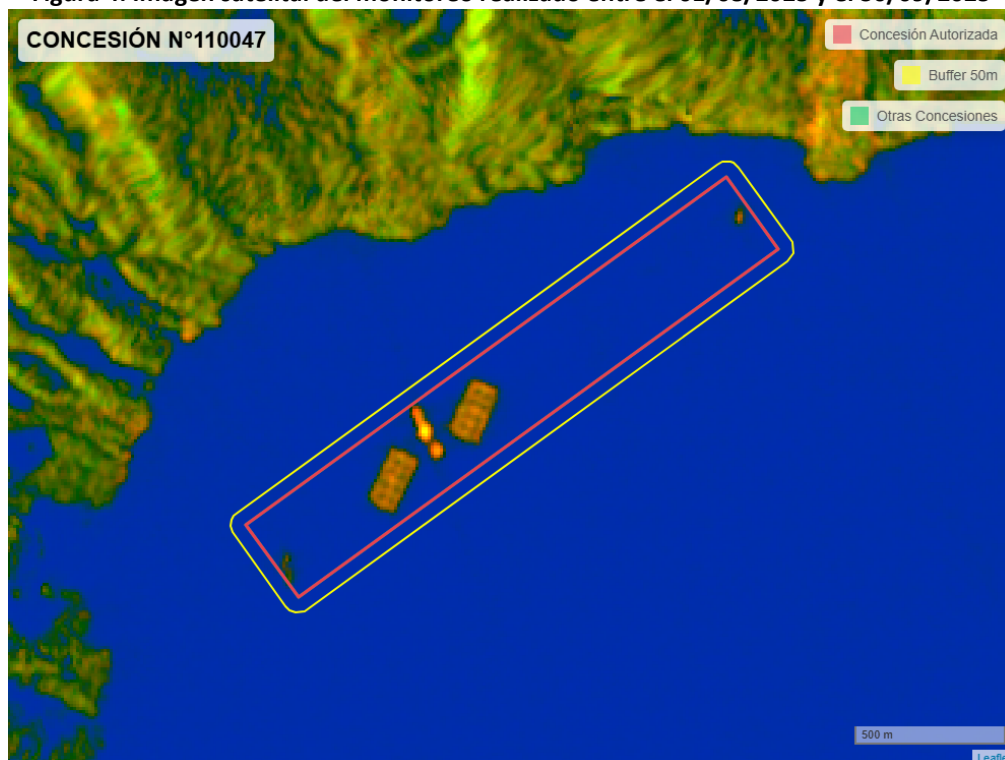
**Figura 4. Imagen satelital del monitoreo realizado entre el 01/08/2025 y el 30/09/2025**

| Período/Fecha | Resultado módulo(s) de cultivo | Resultado estructura(s) de apoyo |
|---|---|---|
| Entre el 01/08/2025 y el 30/09/2025 | Se identifica la presencia de módulos de cultivo de peces dentro de los límites de concesión. | Se identifica la presencia de estructura(s) de apoyo dentro de los límites de concesión. |
