## INFORME TÉCNICO DE FISCALIZACIÓN AMBIENTAL

**CES PANGAL 1 (RNA 110126)**

**DTM-2025-328-XI-RCA**

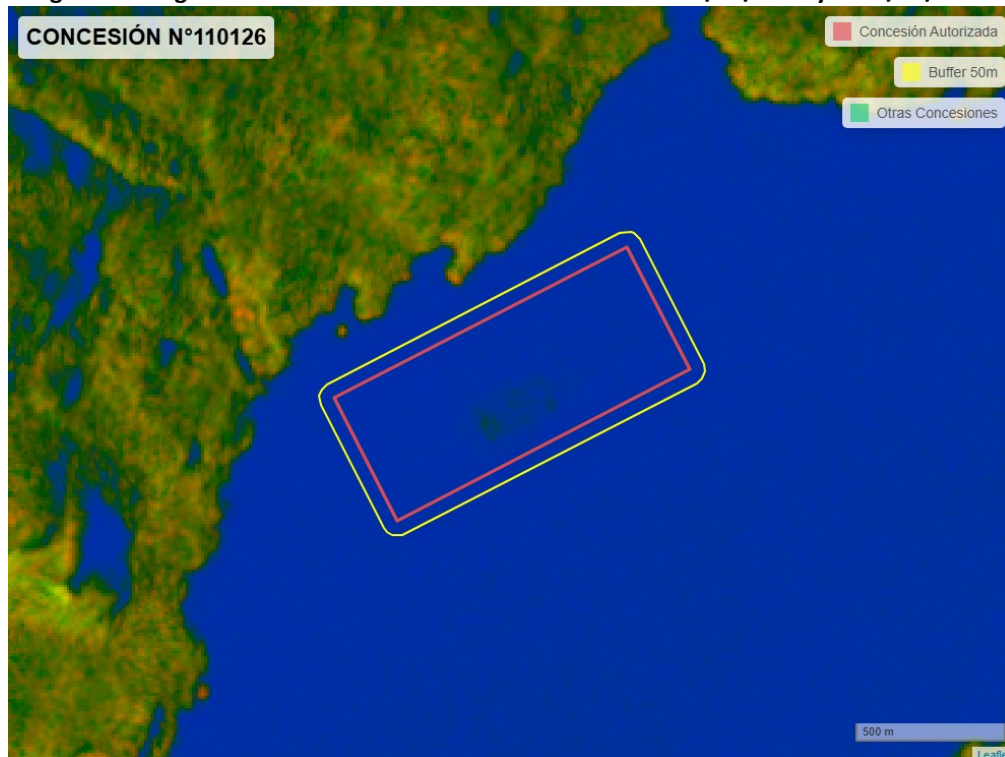
**Figura 3. Imagen satelital del monitoreo realizado entre el 01/04/2025 y el 31/05/2025**

| Período/Fecha | Resultado módulo(s) de cultivo | Resultado estructura(s) de apoyo |
|---|---|---|
| Entre el 01/04/2025 y el 31/05/2025 | Se identifica la ausencia de módulos de cultivo de peces dentro de los límites de concesión. | Se identifica la presencia de estructura(s) de apoyo dentro de los límites de concesión. |

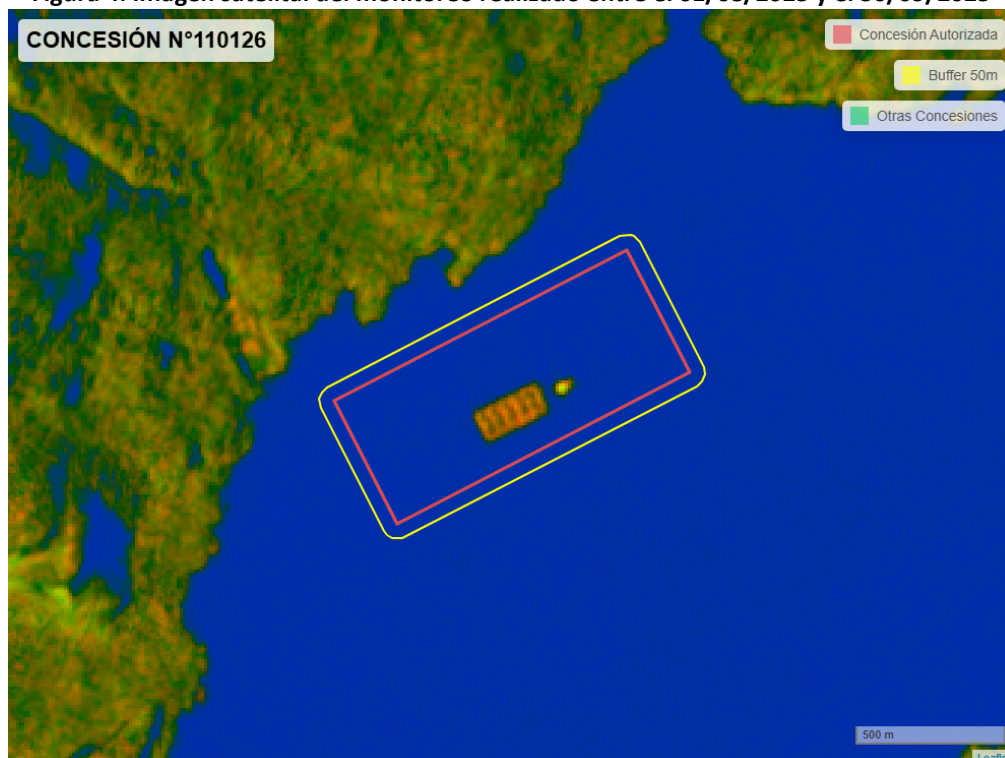
**Figura 4. Imagen satelital del monitoreo realizado entre el 01/08/2025 y el 30/09/2025**

| Período/Fecha | Resultado módulo(s) de cultivo | Resultado estructura(s) de apoyo |
|---|---|---|
| Entre el 01/08/2025 y el 30/09/2025 | Se identifica la presencia de módulos de cultivo de peces dentro de los límites de concesión. | Se identifica la presencia de estructura(s) de apoyo dentro de los límites de concesión. |
