## INFORME TÉCNICO DE FISCALIZACIÓN AMBIENTAL

**CES QUITRALCO 3 (RNA 110143)**

**DTM-2025-331-XI-RCA**

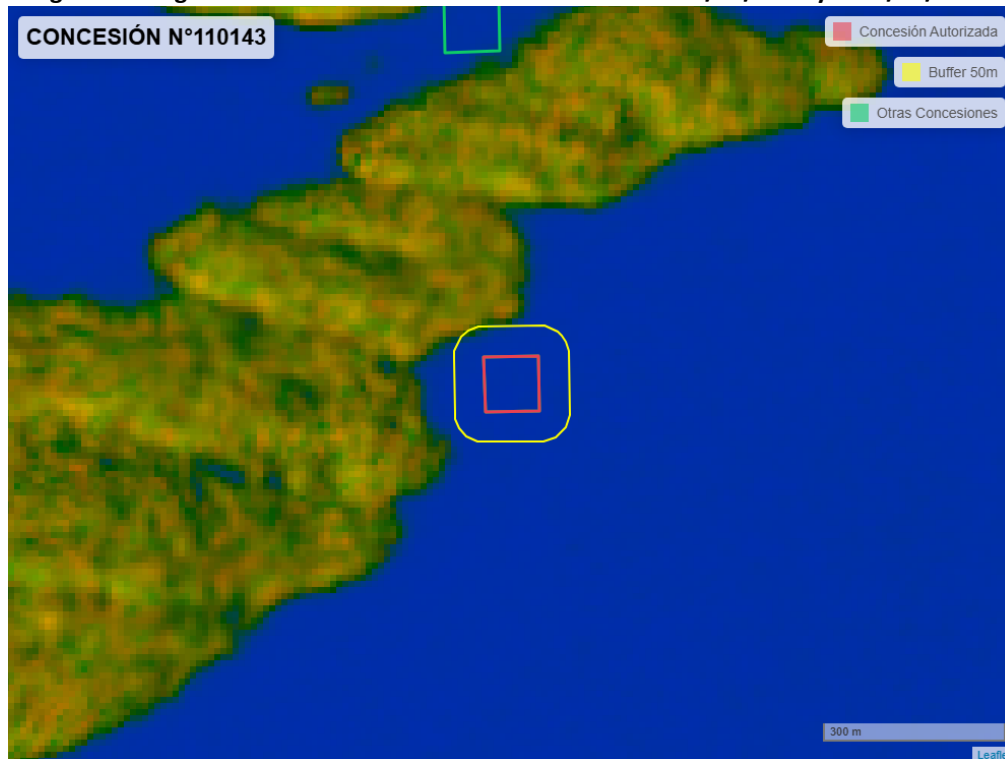
**Figura 3. Imagen satelital del monitoreo realizado entre el 01/04/2025 y el 31/05/2025**

| Período/Fecha | Resultado módulo(s) de cultivo | Resultado estructura(s) de apoyo |
|---|---|---|
| Entre el 01/04/2025 y el 31/05/2025 | Se identifica la ausencia de módulos de cultivo de peces dentro de los límites de concesión. | Se identifica la ausencia de estructura(s) de apoyo dentro de los límites de concesión. |
