## INFORME TÉCNICO DE FISCALIZACIÓN AMBIENTAL

**CES SUR ISLOTE (RNA 110178)**

**DTM-2025-337-XI-RCA**

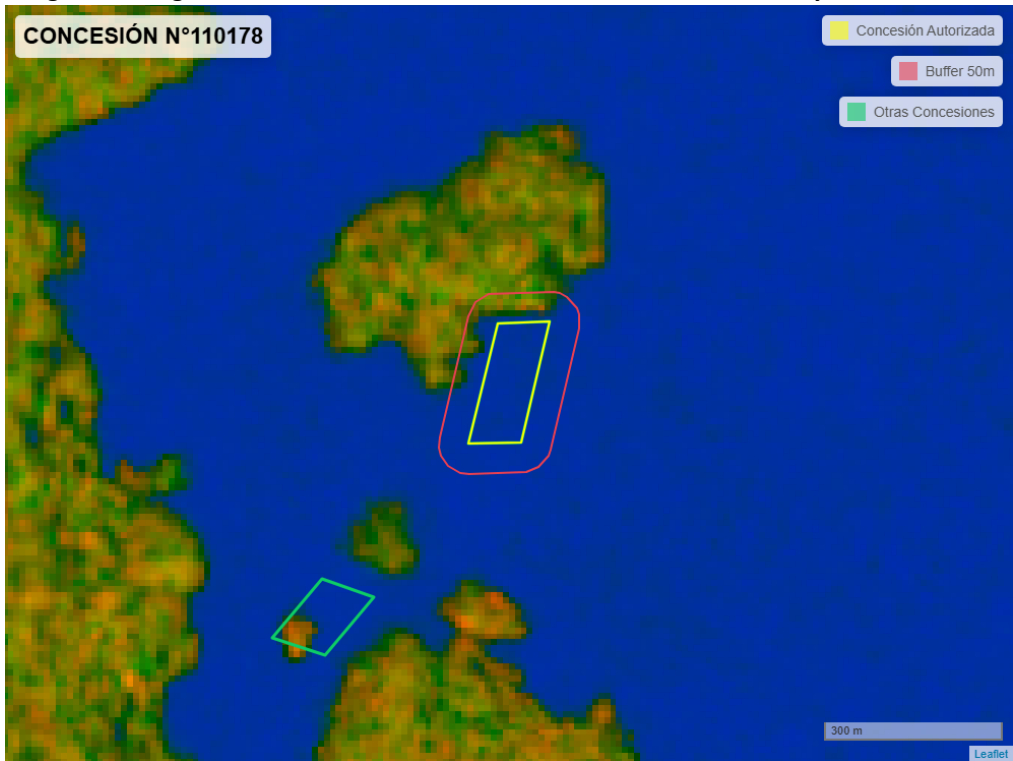
Figura 2. Imagen satelital del monitoreo realizado entre el 01/01/2025 y el 28/02/2025

| Período/Fecha | Resultado módulo(s) de cultivo | Resultado estructura(s) de apoyo |
|---|---|---|
| Entre el 01/01/2025 y el 28/02/2025 | Se identifica la ausencia de módulos de cultivo de peces dentro de los límites de concesión. | Se identifica la ausencia de estructura(s) de apoyo dentro de los límites de concesión. |

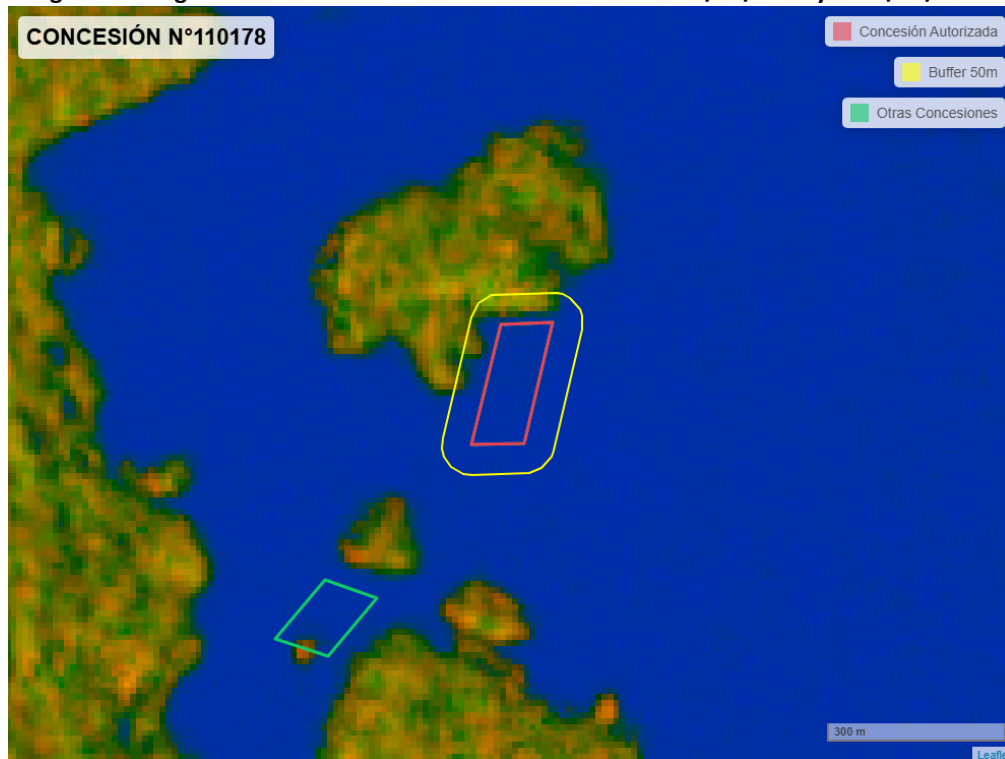
**Figura 3. Imagen satelital del monitoreo realizado entre el 01/04/2025 y el 31/05/2025**

| Período/Fecha | Resultado módulo(s) de cultivo | Resultado estructura(s) de apoyo |
|---|---|---|
| Entre el 01/04/2025 y el 31/05/2025 | Se identifica la ausencia de módulos de cultivo de peces dentro de los límites de concesión. | Se identifica la ausencia de estructura(s) de apoyo dentro de los límites de concesión. |

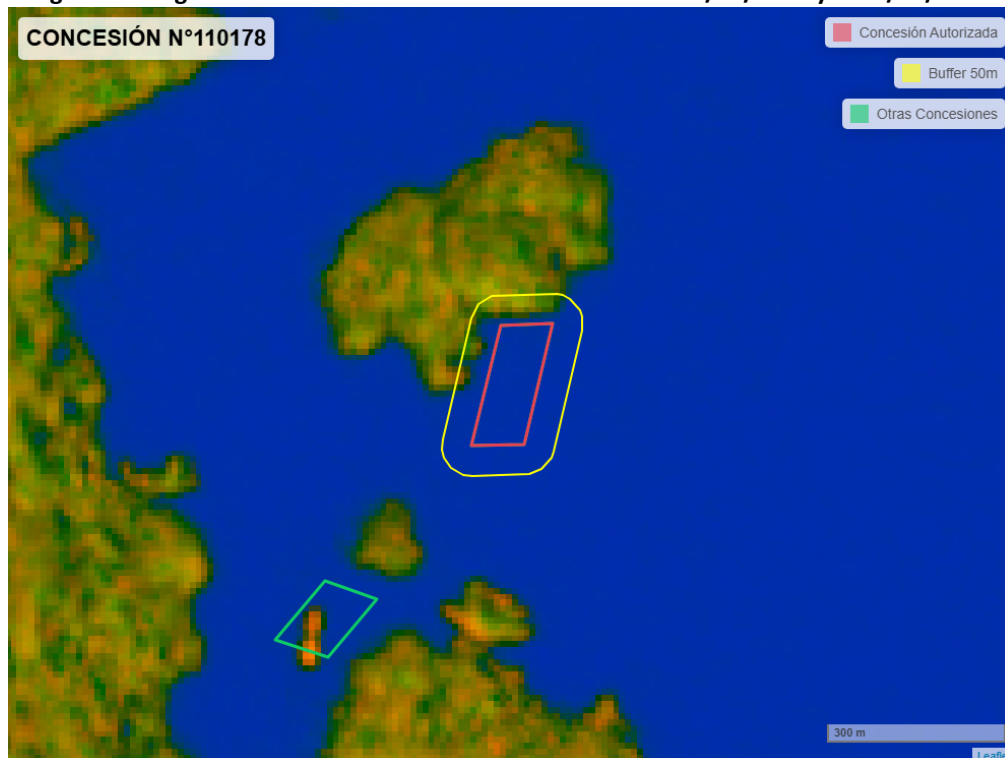
**Figura 4. Imagen satelital del monitoreo realizado entre el 01/08/2025 y el 30/09/2025**

| Período/Fecha | Resultado módulo(s) de cultivo | Resultado estructura(s) de apoyo |
|---|---|---|
| Entre el 01/08/2025 y el 30/09/2025 | Se identifica la ausencia de módulos de cultivo de peces dentro de los límites de concesión. | Se identifica la ausencia de estructura(s) de apoyo dentro de los límites de concesión. |
