## INFORME TÉCNICO DE FISCALIZACIÓN AMBIENTAL

**CES CAMARGO (RNA 110267)**

**DTM-2025-352-XI-RCA**

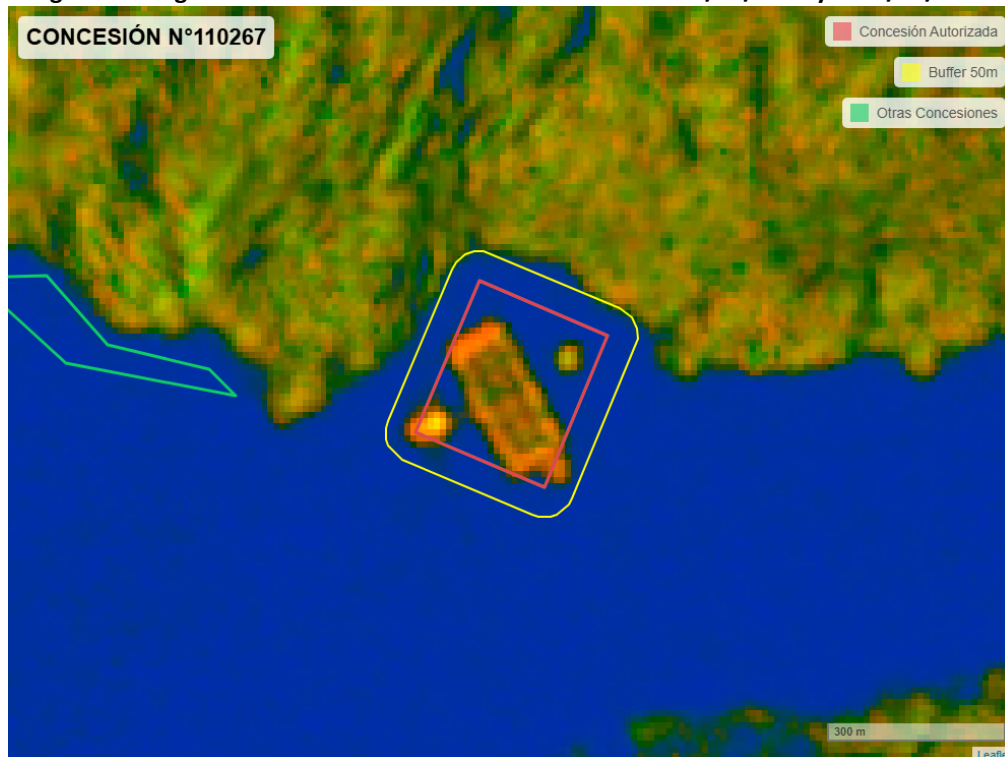
**Figura 3. Imagen satelital del monitoreo realizado entre el 01/04/2025 y el 31/05/2025**

| Período/Fecha | Resultado módulo(s) de cultivo | Resultado estructura(s) de apoyo |
|---|---|---|
| Entre el 01/04/2025 y el 31/05/2025 | Se identifica la presencia de módulos de cultivo de peces dentro de los límites de concesión. | Se identifica la presencia de estructura(s) de apoyo dentro de los límites de concesión. |

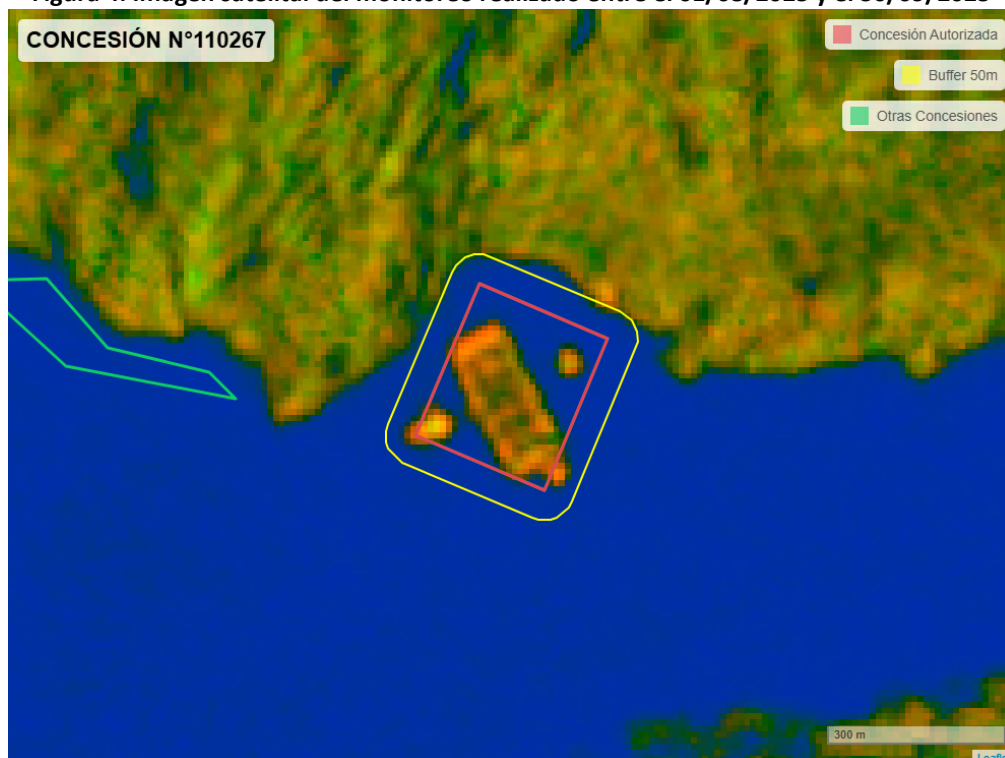
**Figura 4. Imagen satelital del monitoreo realizado entre el 01/08/2025 y el 30/09/2025**

| Período/Fecha | Resultado módulo(s) de cultivo | Resultado estructura(s) de apoyo |
|---|---|---|
| Entre el 01/08/2025 y el 30/09/2025 | Se identifica la presencia de módulos de cultivo de peces dentro de los límites de concesión. | Se identifica la presencia de estructura(s) de apoyo dentro de los límites de concesión. |
