## INFORME TÉCNICO DE FISCALIZACIÓN AMBIENTAL

**CES PEARSON (RNA 110268)**

**DTM-2025-353-XI-RCA**

Fecha creación: 11-12-2025

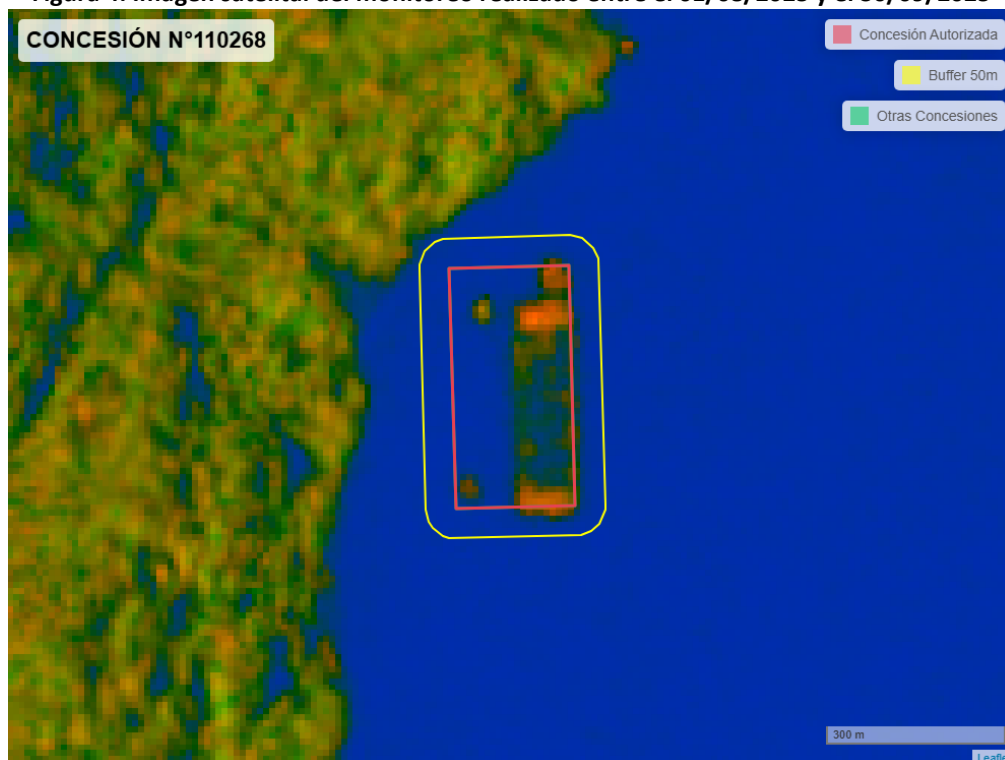
**Figura 4. Imagen satelital del monitoreo realizado entre el 01/08/2025 y el 30/09/2025**

| Período/Fecha | Resultado módulo(s) de cultivo | Resultado estructura(s) de apoyo |
|---|---|---|
| Entre el 01/08/2025 y el 30/09/2025 | Se identifica la presencia de módulos de cultivo de peces dentro de los límites de concesión. | Se identifica la presencia de estructura(s) de apoyo dentro de los límites de concesión. |
