## INFORME TÉCNICO DE FISCALIZACIÓN AMBIENTAL

**CES VICUÑA 2 (CALETA MARIA TERESA) (RNA 110354)**

**DTM-2025-366-XI-RCA**

Fecha creación: 11-12-2025

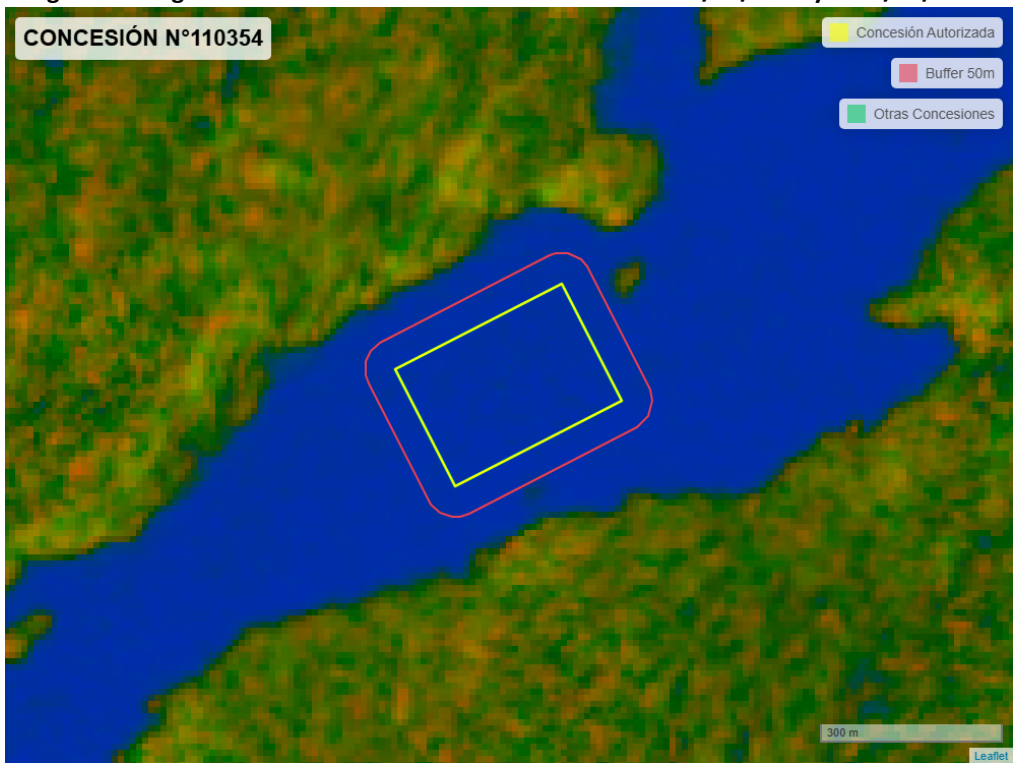
Figura 2. Imagen satelital del monitoreo realizado entre el 01/01/2025 y el 28/02/2025

| Período/Fecha | Resultado módulo(s) de cultivo | Resultado estructura(s) de apoyo |
|---|---|---|
| Entre el 01/01/2025 y el 28/02/2025 | Se identifica la ausencia de módulos de cultivo de peces dentro de los límites de concesión. | Se identifica la ausencia de estructura(s) de apoyo dentro de los límites de concesión. |

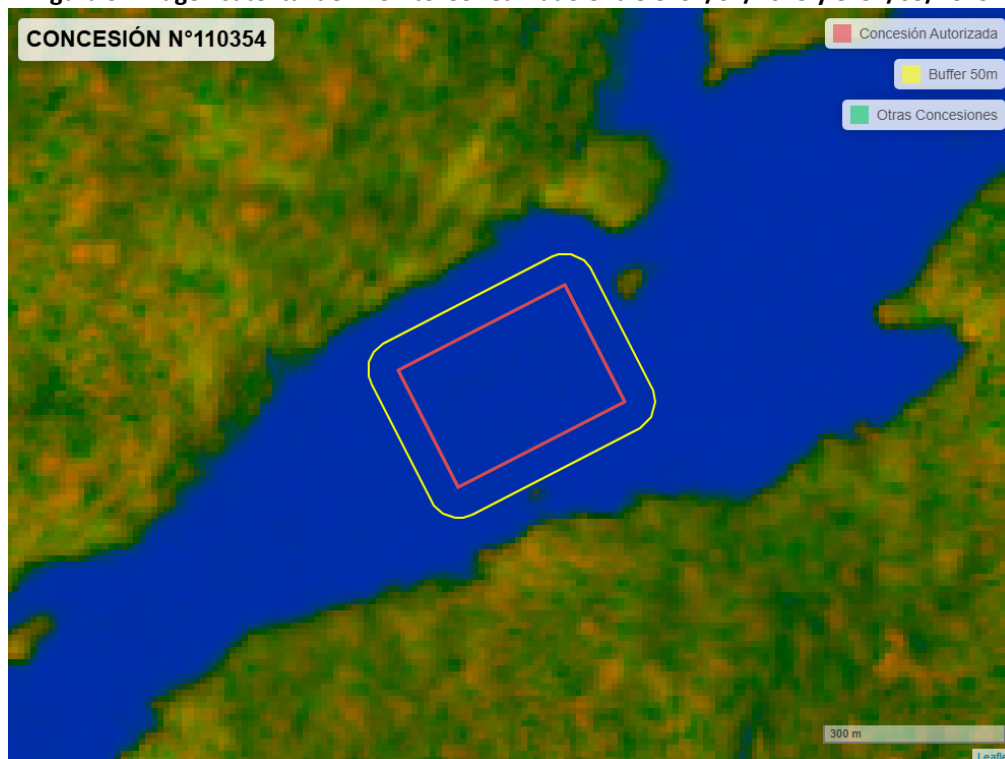
**Figura 3. Imagen satelital del monitoreo realizado entre el 01/04/2025 y el 31/05/2025**

| Período/Fecha | Resultado módulo(s) de cultivo | Resultado estructura(s) de apoyo |
|---|---|---|
| Entre el 01/04/2025 y el 31/05/2025 | Se identifica la ausencia de módulos de cultivo de peces dentro de los límites de concesión. | Se identifica la ausencia de estructura(s) de apoyo dentro de los límites de concesión. |

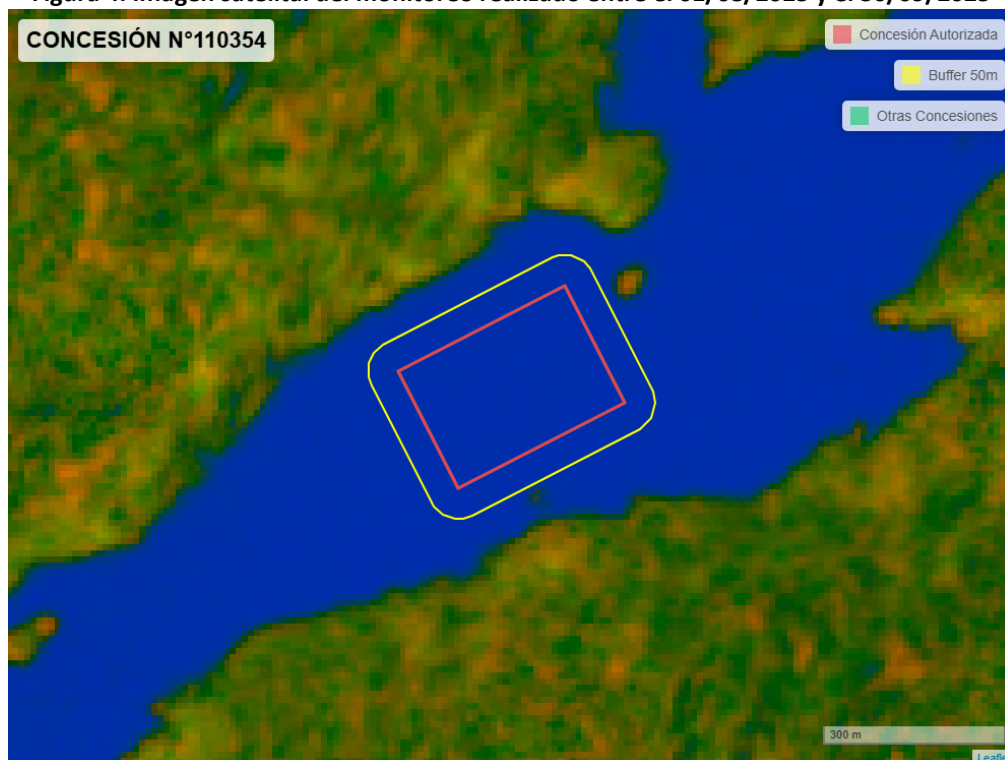
**Figura 4. Imagen satelital del monitoreo realizado entre el 01/08/2025 y el 30/09/2025**

| Período/Fecha | Resultado módulo(s) de cultivo | Resultado estructura(s) de apoyo |
|---|---|---|
| Entre el 01/08/2025 y el 30/09/2025 | Se identifica la ausencia de módulos de cultivo de peces dentro de los límites de concesión. | Se identifica la ausencia de estructura(s) de apoyo dentro de los límites de concesión. |
