## INFORME TÉCNICO DE FISCALIZACIÓN AMBIENTAL

**CES BUTÁN 6 (RNA 110369)**

**DTM-2025-372-XI-RCA**

El presente documento da cuenta de los resultados de la actividad de examen de información realizado por la Superintendencia del Medio Ambiente (SMA), a la Unidad Fiscalizable CES BUTÁN 6 (RNA 110369) asociada a la(s) Resolución(es) de Calificación Ambiental “164/2002 PROYECTO ENGORDA DE SALMONES ISLA MARCACCI CALETA ESTE SOLICITUD 97110384”, “256/2011 MODIFICACION AL MANEJO DE MORTALIDAD MEDIANTE UN SISTEMA DE ENSILAJE. CENTRO DE MAR ISLA MARCACCI CALETA ESTE”, “37/2012 DECLARACION DE IMPACTO AMBIENTAL AMPLIACION DE PRODUCCION CENTRO DE ENGORDA DE SALMONES CANAL SIN NOMBRE ENTRE ISLA MARCACCI E ISLA CANIGLIA XI REGION PERT N° 210111088”, del titular MOWI CHILE S.A., localizada en la comuna de Aysén, Región de Aysén del General Carlos Ibáñez del Campo.

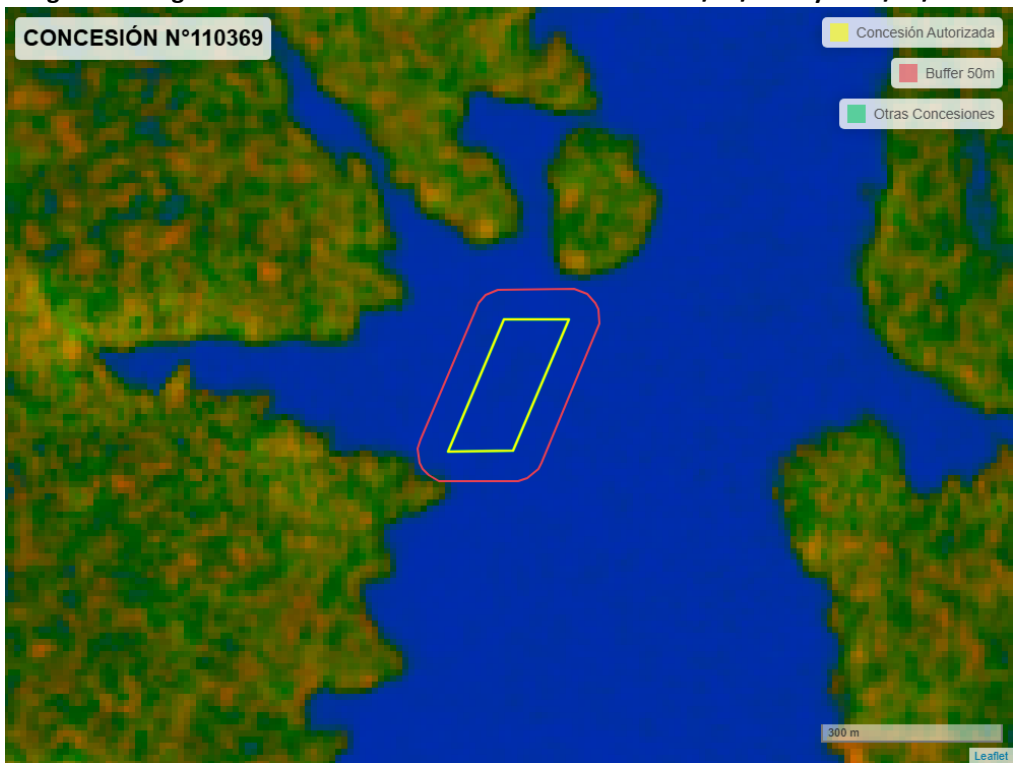
Figura 2. Imagen satelital del monitoreo realizado entre el 01/01/2025 y el 28/02/2025

| Período/Fecha | Resultado módulo(s) de cultivo | Resultado estructura(s) de apoyo |
|---|---|---|
| Entre el 01/01/2025 y el 28/02/2025 | Se identifica la ausencia de módulos de cultivo de peces dentro de los límites de concesión. | Se identifica la ausencia de estructura(s) de apoyo dentro de los límites de concesión. |

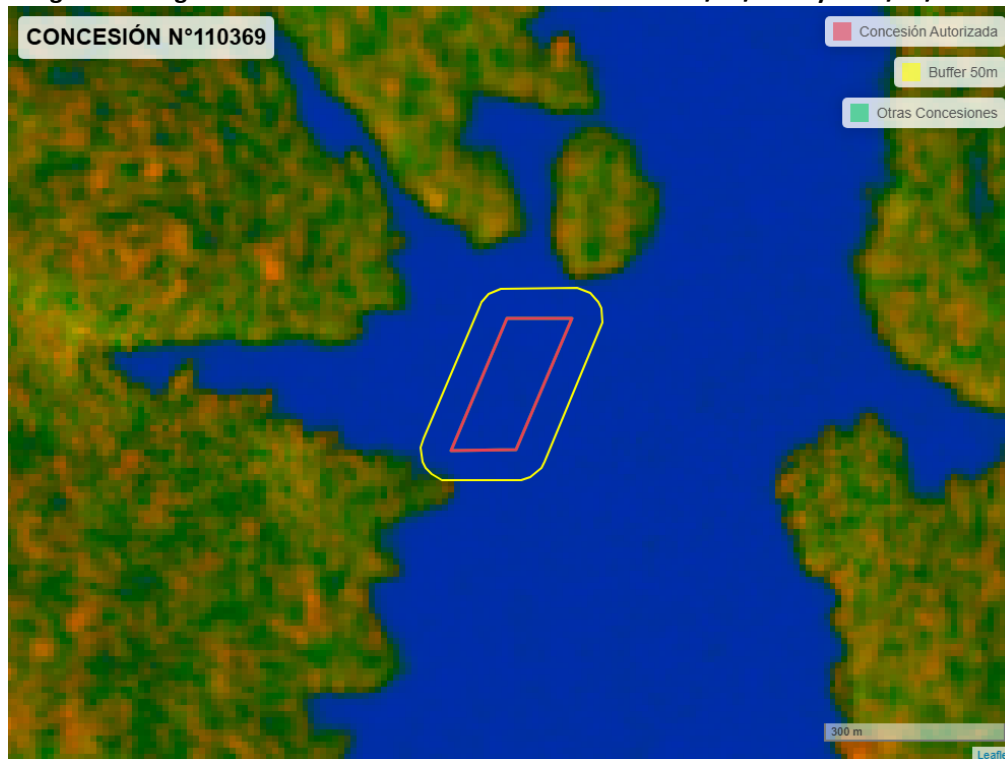
**Figura 3. Imagen satelital del monitoreo realizado entre el 01/04/2025 y el 31/05/2025**

| Período/Fecha | Resultado módulo(s) de cultivo | Resultado estructura(s) de apoyo |
|---|---|---|
| Entre el 01/04/2025 y el 31/05/2025 | Se identifica la ausencia de módulos de cultivo de peces dentro de los límites de concesión. | Se identifica la ausencia de estructura(s) de apoyo dentro de los límites de concesión. |

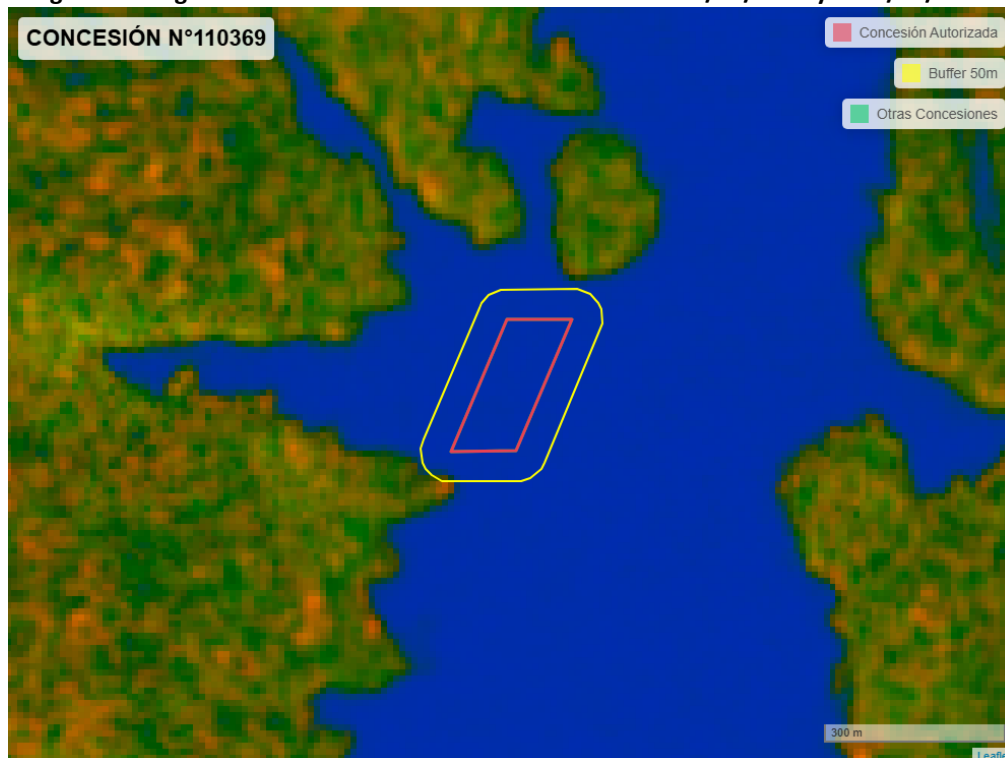
**Figura 4. Imagen satelital del monitoreo realizado entre el 01/08/2025 y el 30/09/2025**

| Período/Fecha | Resultado módulo(s) de cultivo | Resultado estructura(s) de apoyo |
|---|---|---|
| Entre el 01/08/2025 y el 30/09/2025 | Se identifica la ausencia de módulos de cultivo de peces dentro de los límites de concesión. | Se identifica la ausencia de estructura(s) de apoyo dentro de los límites de concesión. |
