## INFORME TÉCNICO DE FISCALIZACIÓN AMBIENTAL

**CES BUTAN 8 (RNA 110370)**

**DTM-2025-373-XI-RCA**

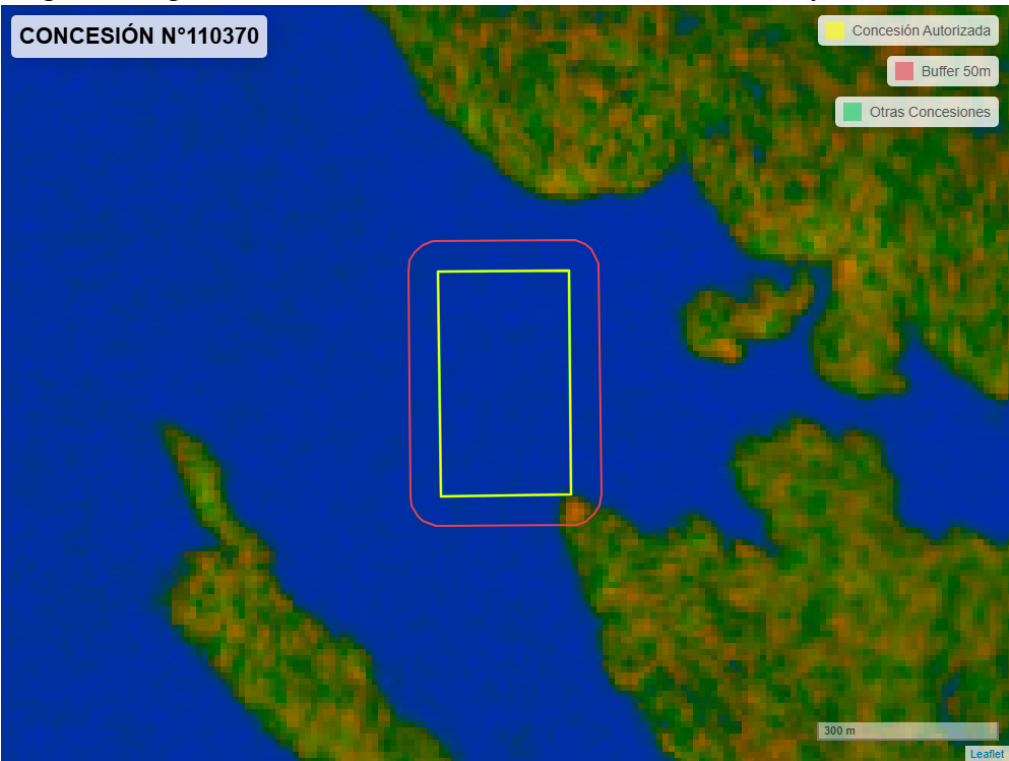
Figura 2. Imagen satelital del monitoreo realizado entre el 01/01/2025 y el 28/02/2025

| Período/Fecha | Resultado módulo(s) de cultivo | Resultado estructura(s) de apoyo |
|---|---|---|
| Entre el 01/01/2025 y el 28/02/2025 | Se identifica la ausencia de módulos de cultivo de peces dentro de los límites de concesión. | Se identifica la ausencia de estructura(s) de apoyo dentro de los límites de concesión. |

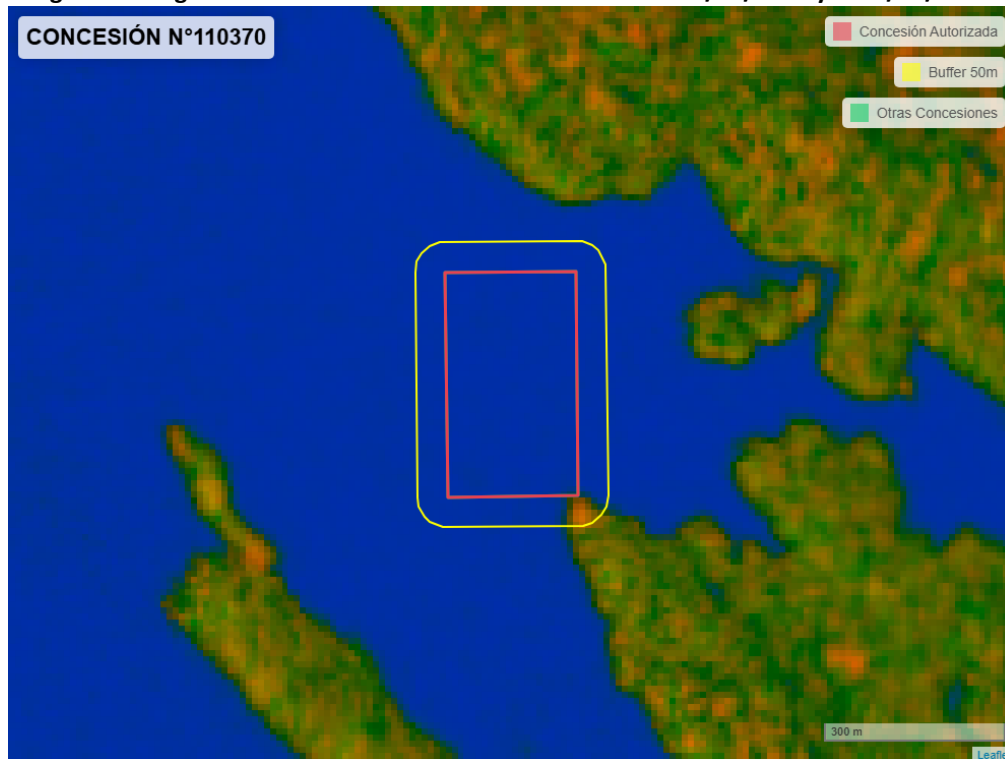
**Figura 3. Imagen satelital del monitoreo realizado entre el 01/04/2025 y el 31/05/2025**

| Período/Fecha | Resultado módulo(s) de cultivo | Resultado estructura(s) de apoyo |
|---|---|---|
| Entre el 01/04/2025 y el 31/05/2025 | Se identifica la ausencia de módulos de cultivo de peces dentro de los límites de concesión. | Se identifica la ausencia de estructura(s) de apoyo dentro de los límites de concesión. |

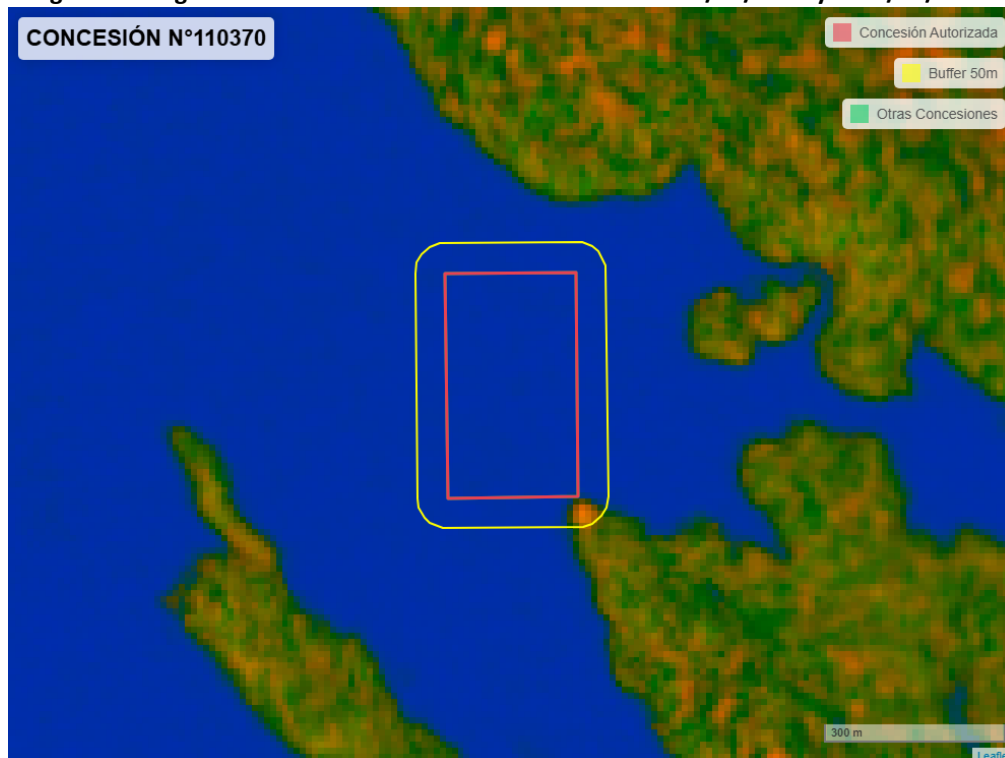
**Figura 4. Imagen satelital del monitoreo realizado entre el 01/08/2025 y el 30/09/2025**

| Período/Fecha | Resultado módulo(s) de cultivo | Resultado estructura(s) de apoyo |
|---|---|---|
| Entre el 01/08/2025 y el 30/09/2025 | Se identifica la ausencia de módulos de cultivo de peces dentro de los límites de concesión. | Se identifica la ausencia de estructura(s) de apoyo dentro de los límites de concesión. |
