Superintendencia del Medio Ambiente  
Gobierno de Chile

## INFORME TÉCNICO DE FISCALIZACIÓN AMBIENTAL

**CES BUTÁN 5 (RNA 110371)**

**DTM-2025-374-XI-RCA**

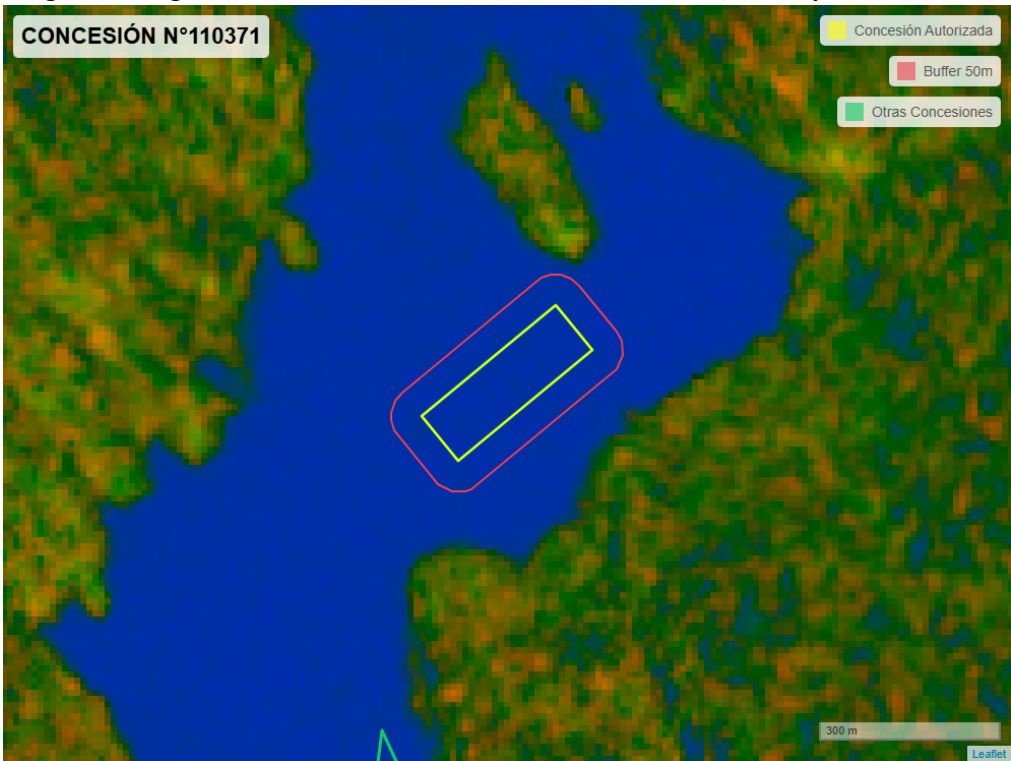
Figura 2. Imagen satelital del monitoreo realizado entre el 01/01/2025 y el 28/02/2025

| Período/Fecha | Resultado módulo(s) de cultivo | Resultado estructura(s) de apoyo |
|---|---|---|
| Entre el 01/01/2025 y el 28/02/2025 | Se identifica la ausencia de módulos de cultivo de peces dentro de los límites de concesión. | Se identifica la ausencia de estructura(s) de apoyo dentro de los límites de concesión. |

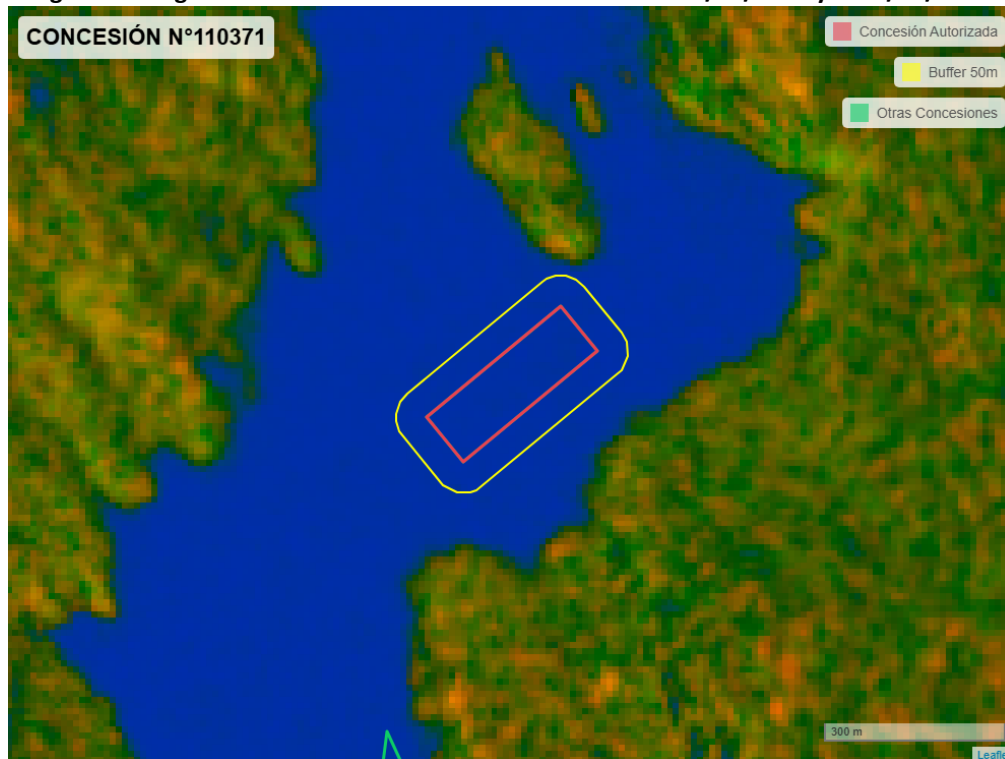
**Figura 3. Imagen satelital del monitoreo realizado entre el 01/04/2025 y el 31/05/2025**

| Período/Fecha | Resultado módulo(s) de cultivo | Resultado estructura(s) de apoyo |
|---|---|---|
| Entre el 01/04/2025 y el 31/05/2025 | Se identifica la ausencia de módulos de cultivo de peces dentro de los límites de concesión. | Se identifica la ausencia de estructura(s) de apoyo dentro de los límites de concesión. |

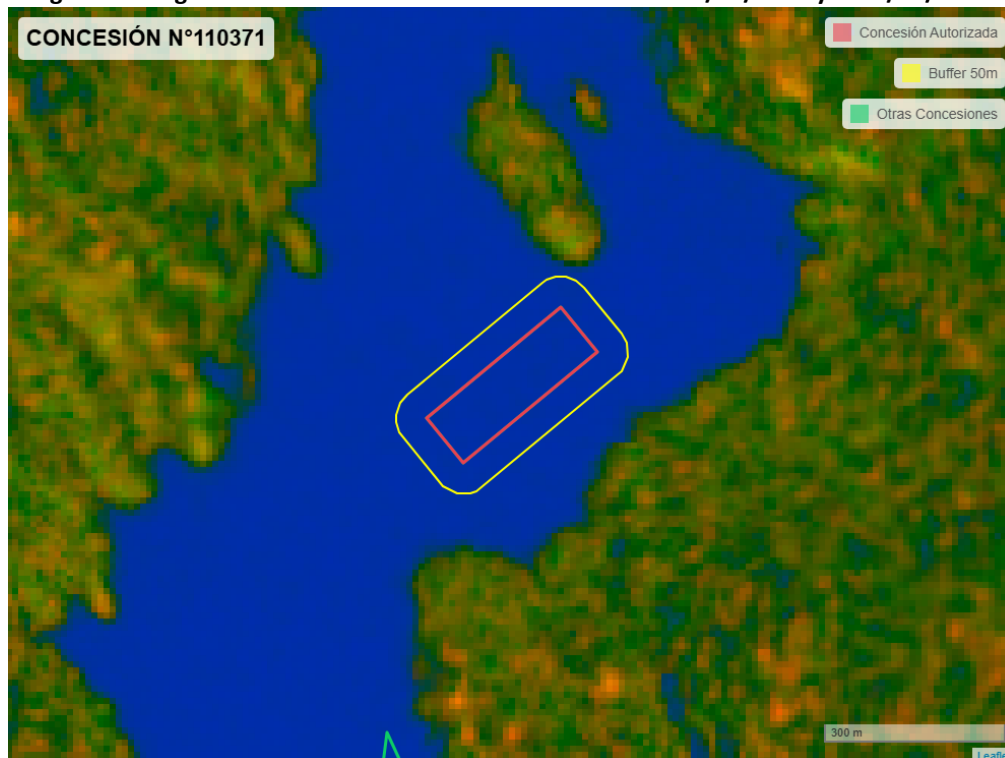
**Figura 4. Imagen satelital del monitoreo realizado entre el 01/08/2025 y el 30/09/2025**

| Período/Fecha | Resultado módulo(s) de cultivo | Resultado estructura(s) de apoyo |
|---|---|---|
| Entre el 01/08/2025 y el 30/09/2025 | Se identifica la ausencia de módulos de cultivo de peces dentro de los límites de concesión. | Se identifica la ausencia de estructura(s) de apoyo dentro de los límites de concesión. |
