## INFORME TÉCNICO DE FISCALIZACIÓN AMBIENTAL

**CES BUTÁN 9 (RNA 110372)**

**DTM-2025-375-XI-RCA**

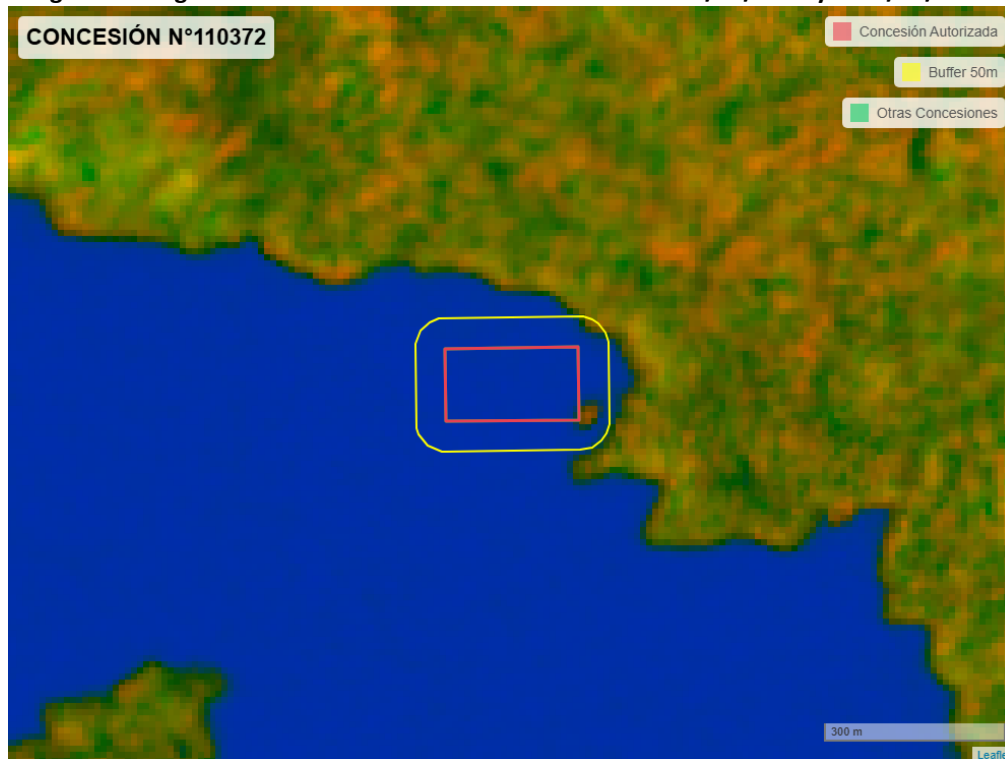
**Figura 3. Imagen satelital del monitoreo realizado entre el 01/04/2025 y el 31/05/2025**

| Período/Fecha | Resultado módulo(s) de cultivo | Resultado estructura(s) de apoyo |
|---|---|---|
| Entre el 01/04/2025 y el 31/05/2025 | Se identifica la ausencia de módulos de cultivo de peces dentro de los límites de concesión. | Se identifica la ausencia de estructura(s) de apoyo dentro de los límites de concesión. |

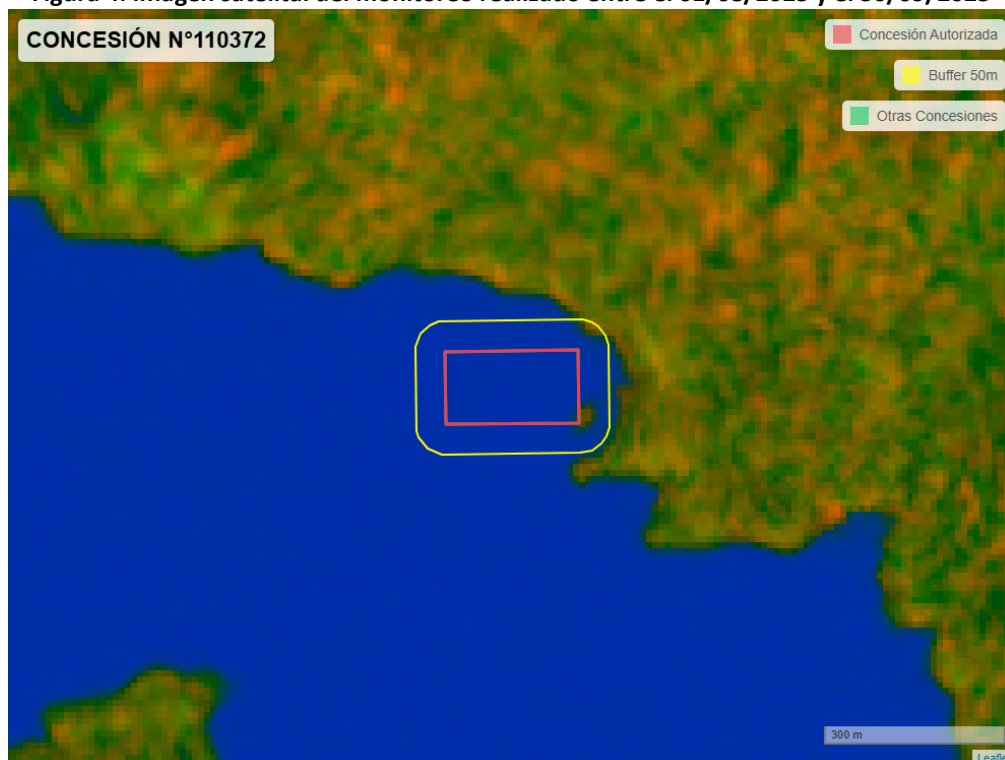
**Figura 4. Imagen satelital del monitoreo realizado entre el 01/08/2025 y el 30/09/2025**

| Período/Fecha | Resultado módulo(s) de cultivo | Resultado estructura(s) de apoyo |
|---|---|---|
| Entre el 01/08/2025 y el 30/09/2025 | Se identifica la ausencia de módulos de cultivo de peces dentro de los límites de concesión. | Se identifica la ausencia de estructura(s) de apoyo dentro de los límites de concesión. |
