## INFORME TÉCNICO DE FISCALIZACIÓN AMBIENTAL

**CES CORRIENTE (RNA 110374)**

**DTM-2025-376-XI-RCA**

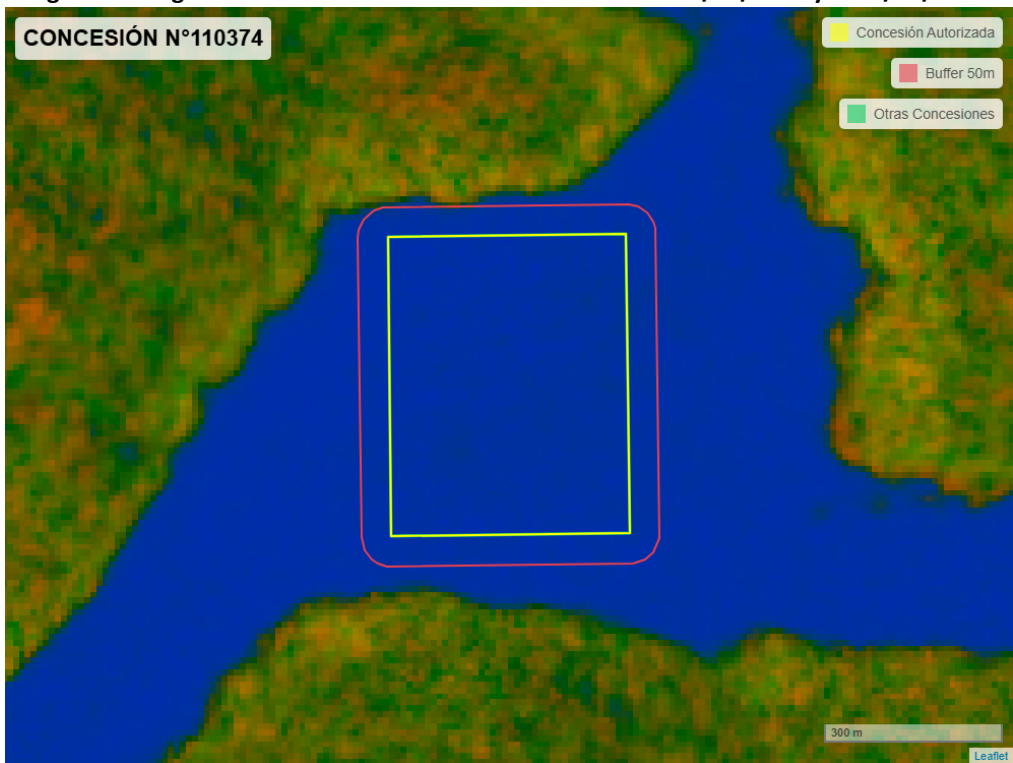
Figura 2. Imagen satelital del monitoreo realizado entre el 01/01/2025 y el 28/02/2025

| Período/Fecha | Resultado módulo(s) de cultivo | Resultado estructura(s) de apoyo |
|---|---|---|
| Entre el 01/01/2025 y el 28/02/2025 | Se identifica la ausencia de módulos de cultivo de peces dentro de los límites de concesión. | Se identifica la ausencia de estructura(s) de apoyo dentro de los límites de concesión. |

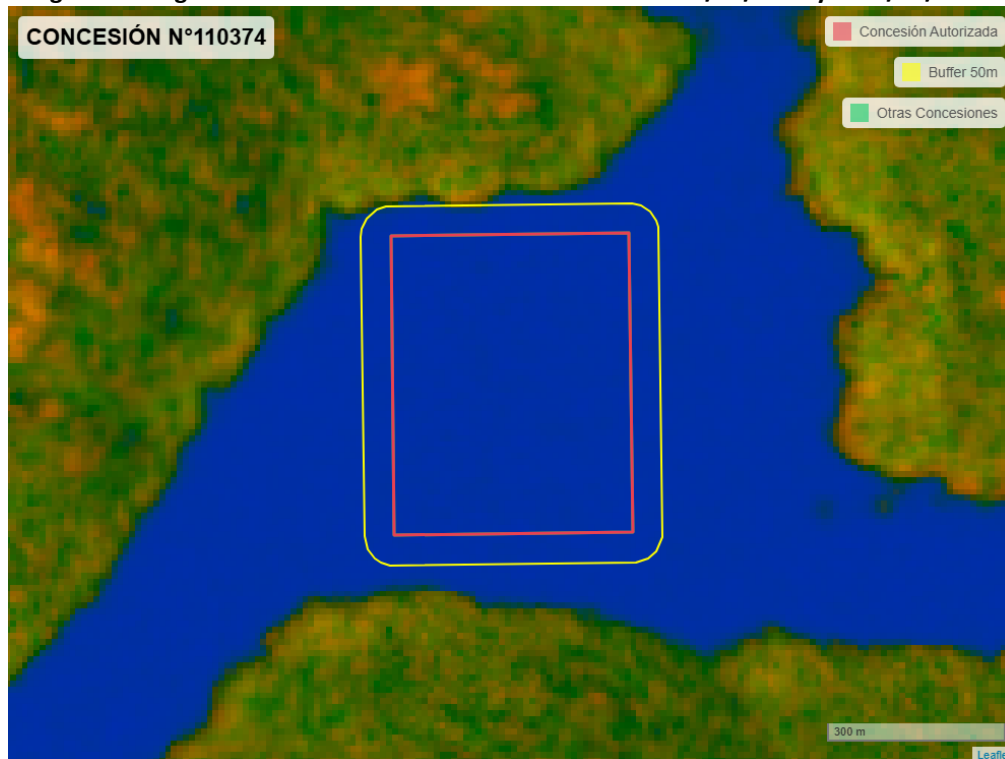
**Figura 3. Imagen satelital del monitoreo realizado entre el 01/04/2025 y el 31/05/2025**

| Período/Fecha | Resultado módulo(s) de cultivo | Resultado estructura(s) de apoyo |
|---|---|---|
| Entre el 01/04/2025 y el 31/05/2025 | Se identifica la ausencia de módulos de cultivo de peces dentro de los límites de concesión. | Se identifica la ausencia de estructura(s) de apoyo dentro de los límites de concesión. |

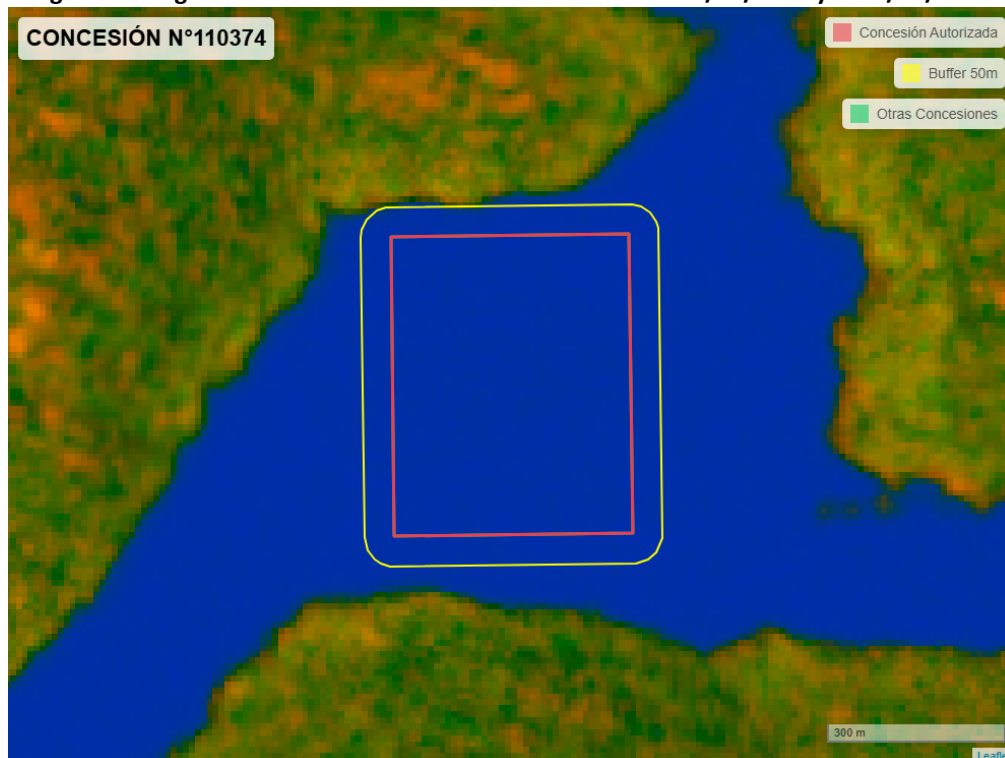
**Figura 4. Imagen satelital del monitoreo realizado entre el 01/08/2025 y el 30/09/2025**

| Período/Fecha | Resultado módulo(s) de cultivo | Resultado estructura(s) de apoyo |
|---|---|---|
| Entre el 01/08/2025 y el 30/09/2025 | Se identifica la ausencia de módulos de cultivo de peces dentro de los límites de concesión. | Se identifica la ausencia de estructura(s) de apoyo dentro de los límites de concesión. |
