## INFORME TÉCNICO DE FISCALIZACIÓN AMBIENTAL

**CES KING (RNA 110375)**

**DTM-2025-377-XI-RCA**

## 1 RESUMEN

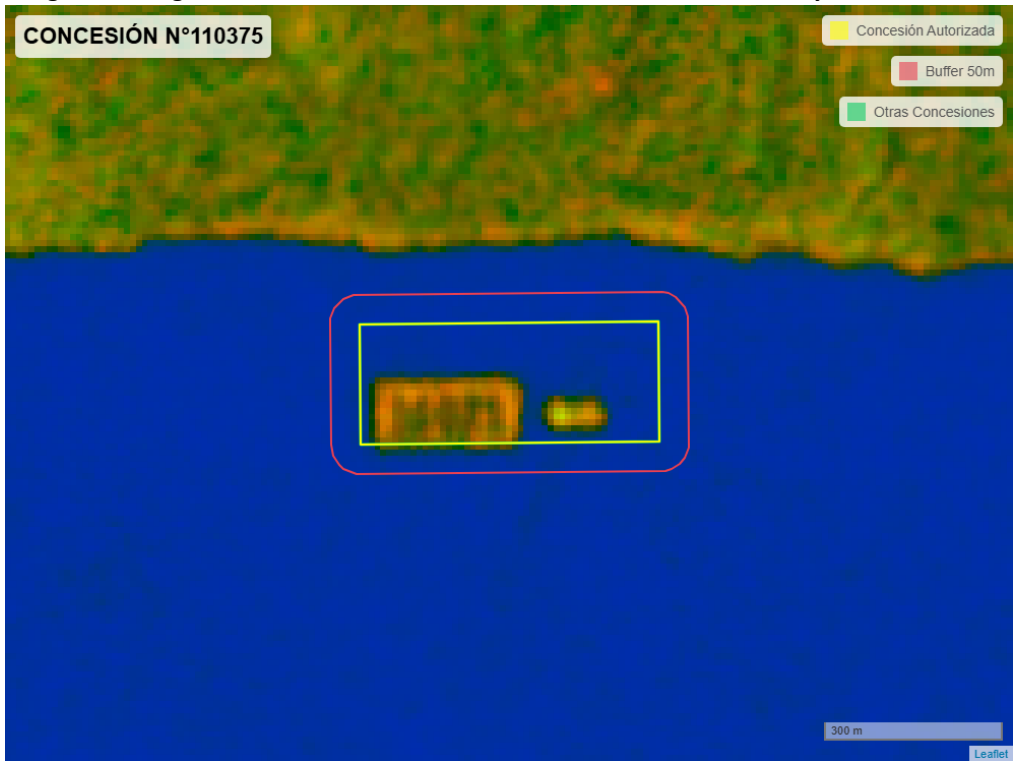
Figura 2. Imagen satelital del monitoreo realizado entre el 01/01/2025 y el 28/02/2025

| Período/Fecha | Resultado módulo(s) de cultivo | Resultado estructura(s) de apoyo |
|---|---|---|
| Entre el 01/01/2025 y el 28/02/2025 | Se identifica la presencia de módulos de cultivo de peces dentro de los límites de concesión. | Se identifica la presencia de estructura(s) de apoyo dentro de los límites de concesión. |

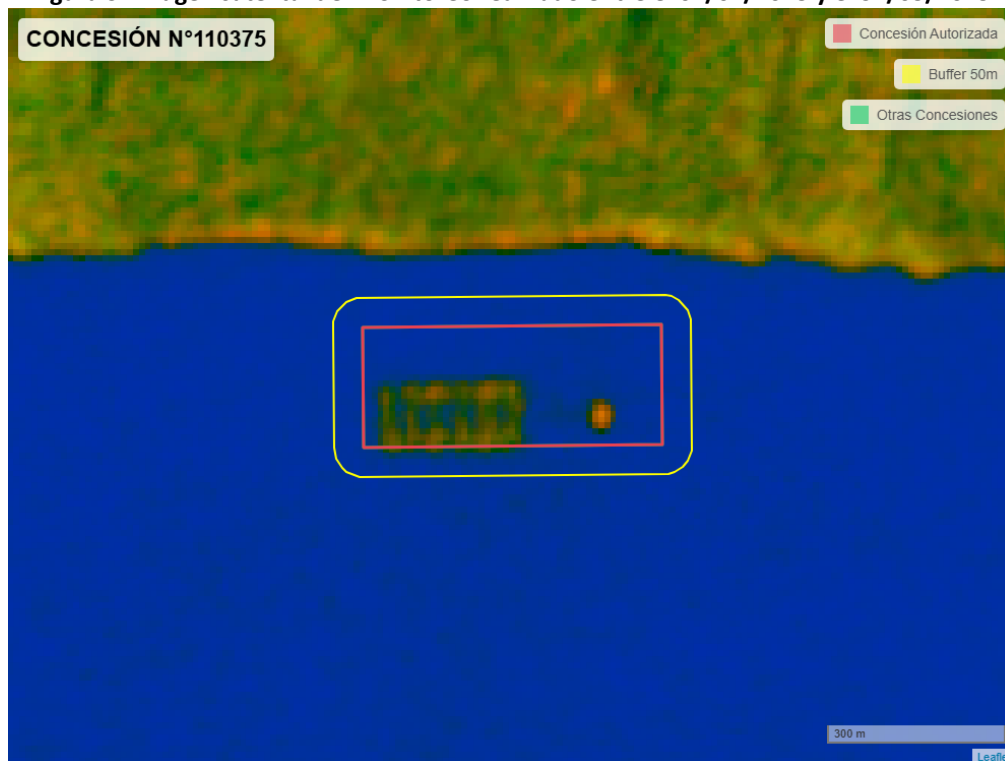
**Figura 3. Imagen satelital del monitoreo realizado entre el 01/04/2025 y el 31/05/2025**

| Período/Fecha | Resultado módulo(s) de cultivo | Resultado estructura(s) de apoyo |
|---|---|---|
| Entre el 01/04/2025 y el 31/05/2025 | Se identifica la presencia de módulos de cultivo de peces dentro de los límites de concesión. | Se identifica la presencia de estructura(s) de apoyo dentro de los límites de concesión. |

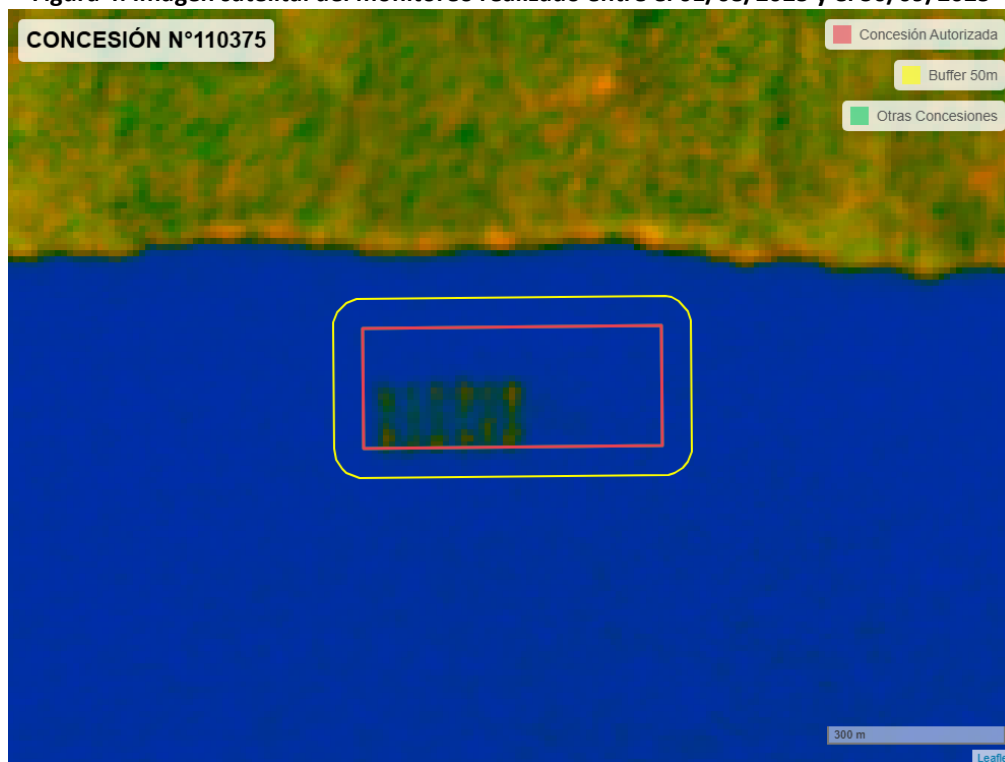
**Figura 4. Imagen satelital del monitoreo realizado entre el 01/08/2025 y el 30/09/2025**

| Período/Fecha | Resultado módulo(s) de cultivo | Resultado estructura(s) de apoyo |
|---|---|---|
| Entre el 01/08/2025 y el 30/09/2025 | Se identifica la presencia de módulos de cultivo de peces dentro de los límites de concesión. | Se identifica la ausencia de estructura(s) de apoyo dentro de los límites de concesión. |
