## INFORME TÉCNICO DE FISCALIZACIÓN AMBIENTAL

**CES MERCEDES (RNA 110385)**

**DTM-2025-387-XI-RCA**

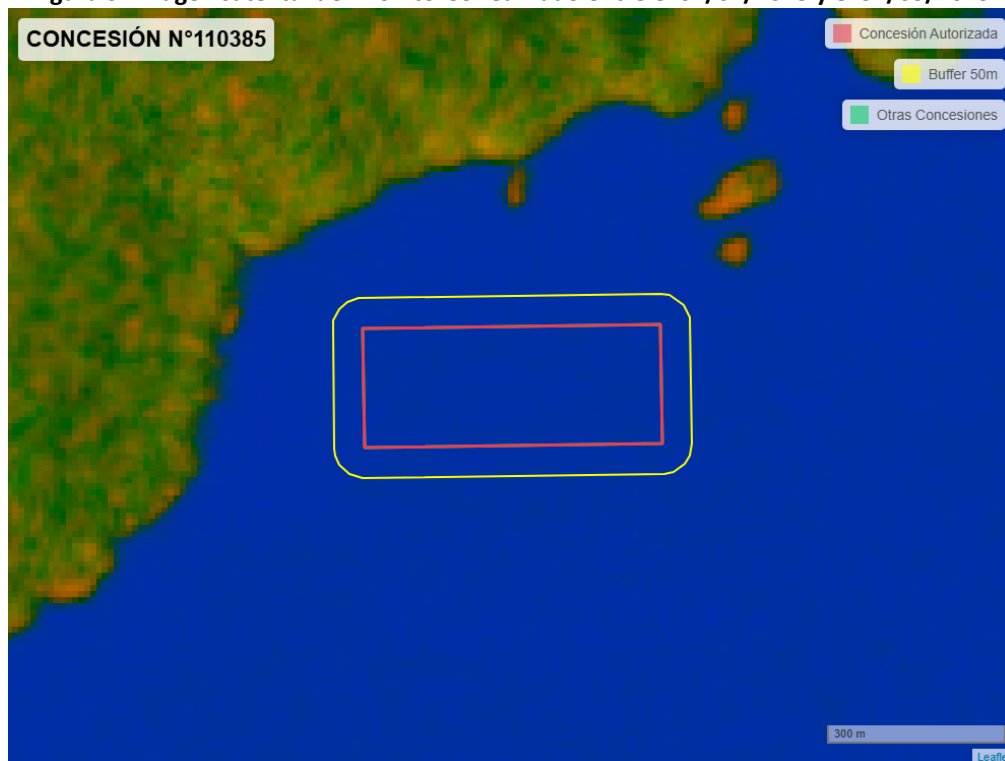
**Figura 3. Imagen satelital del monitoreo realizado entre el 01/04/2025 y el 31/05/2025**

| Período/Fecha | Resultado módulo(s) de cultivo | Resultado estructura(s) de apoyo |
|---|---|---|
| Entre el 01/04/2025 y el 31/05/2025 | Se identifica la ausencia de módulos de cultivo de peces dentro de los límites de concesión. | Se identifica la ausencia de estructura(s) de apoyo dentro de los límites de concesión. |

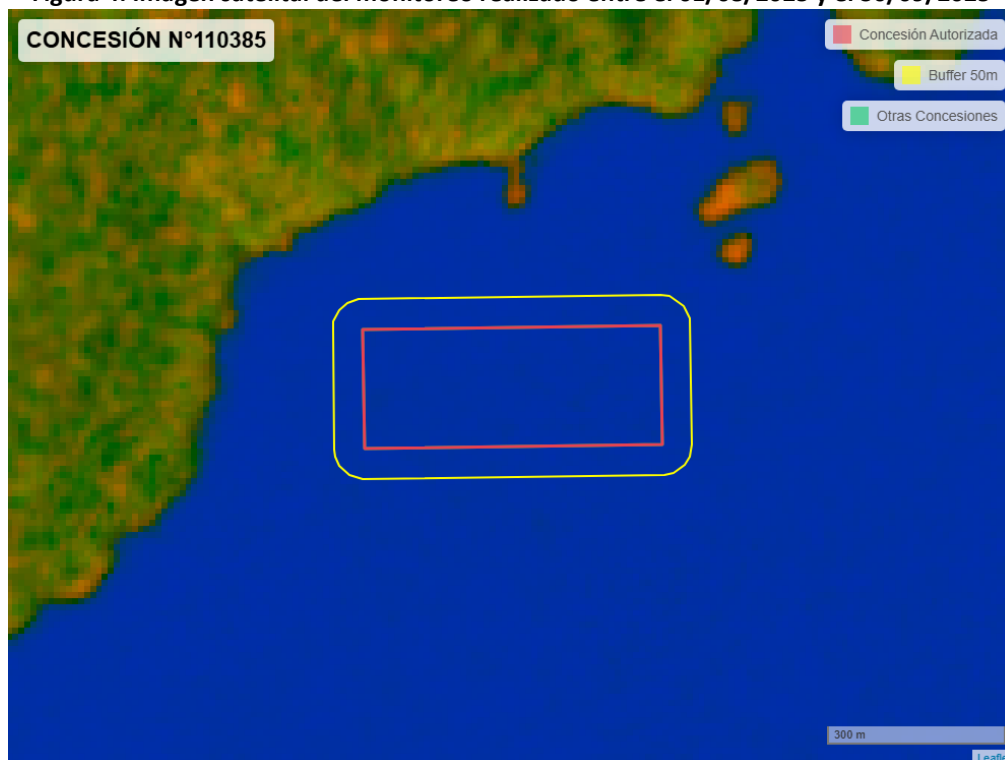
**Figura 4. Imagen satelital del monitoreo realizado entre el 01/08/2025 y el 30/09/2025**

| Período/Fecha | Resultado módulo(s) de cultivo | Resultado estructura(s) de apoyo |
|---|---|---|
| Entre el 01/08/2025 y el 30/09/2025 | Se identifica la ausencia de módulos de cultivo de peces dentro de los límites de concesión. | Se identifica la ausencia de estructura(s) de apoyo dentro de los límites de concesión. |
