## INFORME TÉCNICO DE FISCALIZACIÓN AMBIENTAL

**CES ISLA PARTIDA 2 (RNA 110386)**

**DTM-2025-388-XI-RCA**

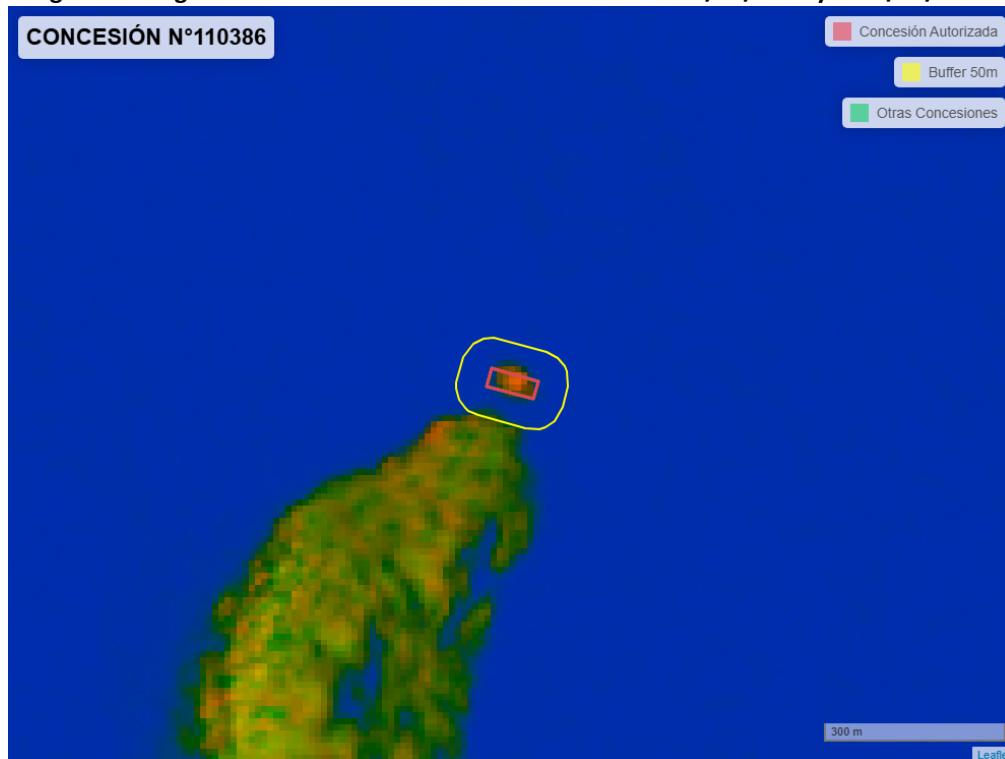
**Figura 3. Imagen satelital del monitoreo realizado entre el 01/04/2025 y el 31/05/2025**

| Período/Fecha | Resultado módulo(s) de cultivo | Resultado estructura(s) de apoyo |
|---|---|---|
| Entre el 01/04/2025 y el 31/05/2025 | Se identifica la presencia de módulos de cultivo de peces dentro de los límites de concesión. | Se identifica la ausencia de estructura(s) de apoyo dentro de los límites de concesión. |

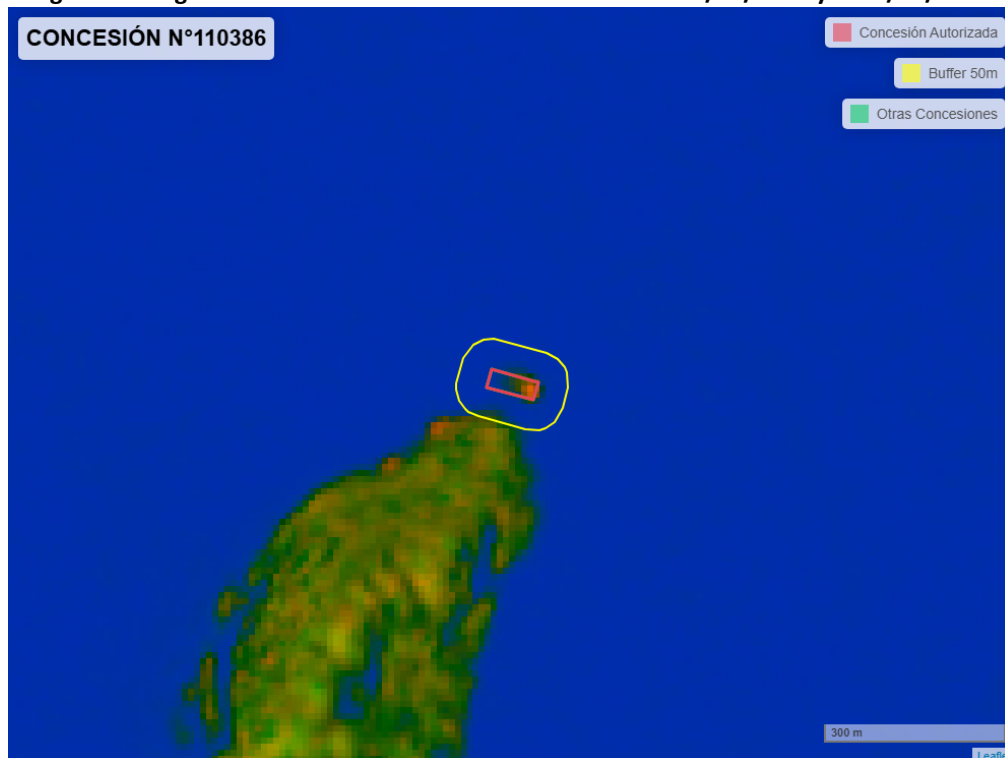
**Figura 4. Imagen satelital del monitoreo realizado entre el 01/08/2025 y el 30/09/2025**

| Período/Fecha | Resultado módulo(s) de cultivo | Resultado estructura(s) de apoyo |
|---|---|---|
| Entre el 01/08/2025 y el 30/09/2025 | Se identifica la presencia de módulos de cultivo de peces dentro de los límites de concesión. | Se identifica la presencia de estructura(s) de apoyo dentro de los límites de concesión. |
