Superintendencia del Medio Ambiente  
Gobierno de Chile

## INFORME TÉCNICO DE FISCALIZACIÓN AMBIENTAL

**CES LEVEL (RNA 110396)**

**DTM-2025-398-XI-RCA**

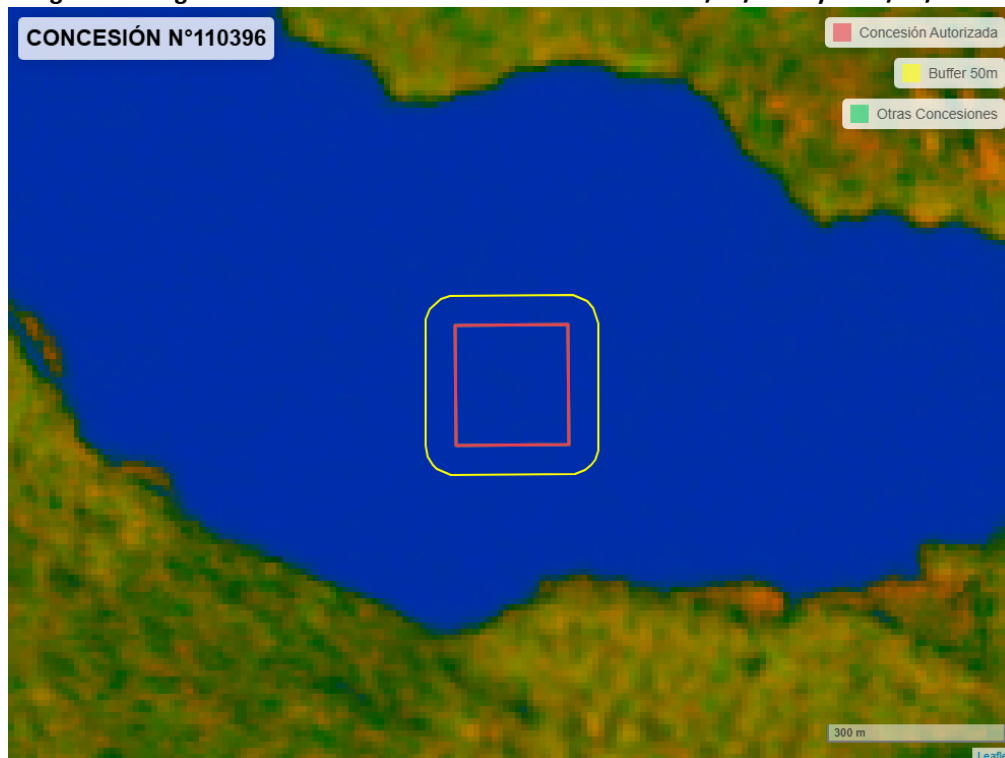
**Figura 4. Imagen satelital del monitoreo realizado entre el 01/08/2025 y el 30/09/2025**

| Período/Fecha | Resultado módulo(s) de cultivo | Resultado estructura(s) de apoyo |
|---|---|---|
| Entre el 01/08/2025 y el 30/09/2025 | Se identifica la ausencia de módulos de cultivo de peces dentro de los límites de concesión. | Se identifica la ausencia de estructura(s) de apoyo dentro de los límites de concesión. |
