## INFORME TÉCNICO DE FISCALIZACIÓN AMBIENTAL

**CES PUNTA GUALA (RNA 110412)**

**DTM-2025-411-XI-RCA**

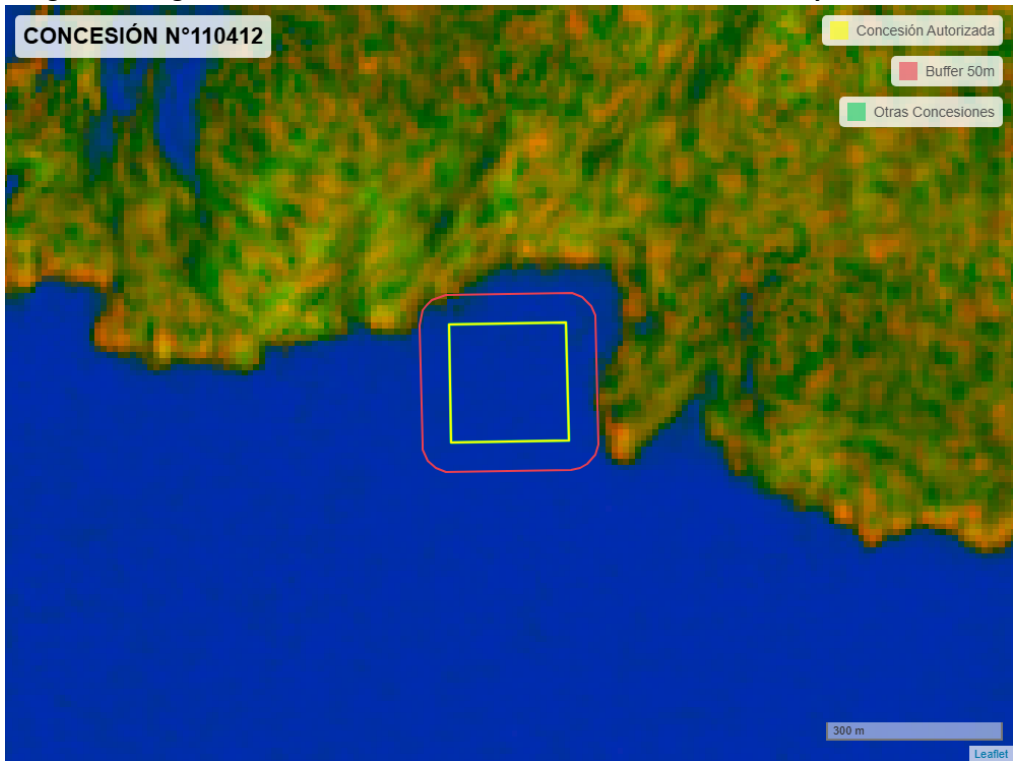
Figura 2. Imagen satelital del monitoreo realizado entre el 01/01/2025 y el 28/02/2025

| Período/Fecha | Resultado módulo(s) de cultivo | Resultado estructura(s) de apoyo |
|---|---|---|
| Entre el 01/01/2025 y el 28/02/2025 | Se identifica la ausencia de módulos de cultivo de peces dentro de los límites de concesión. | Se identifica la ausencia de estructura(s) de apoyo dentro de los límites de concesión. |

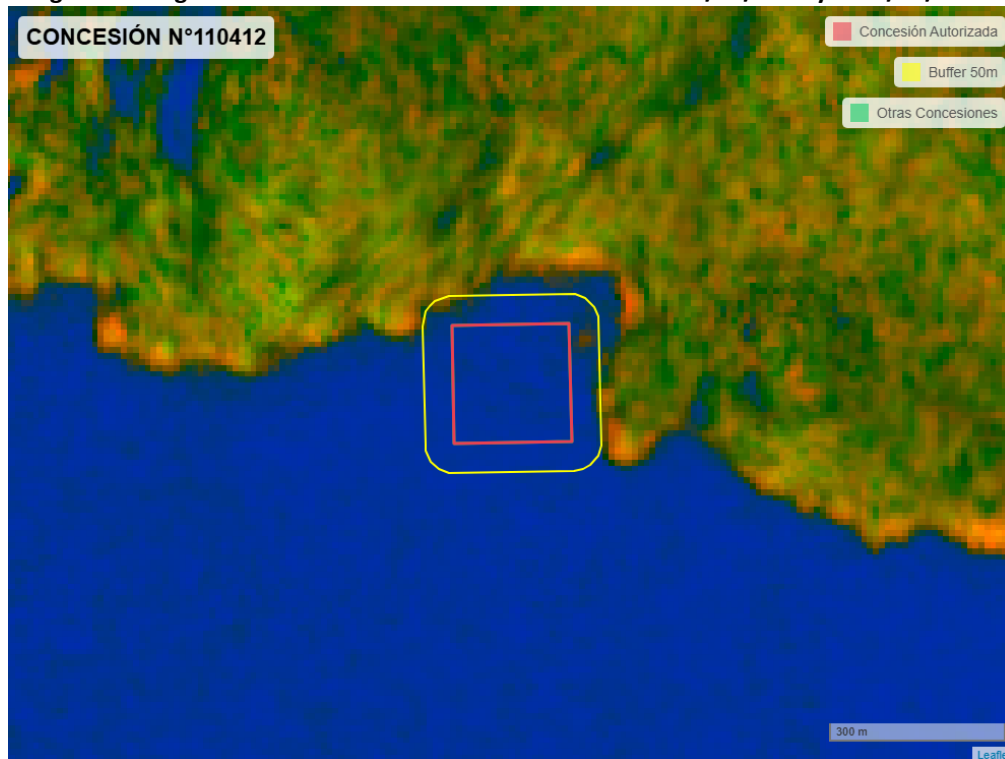
**Figura 3. Imagen satelital del monitoreo realizado entre el 01/04/2025 y el 31/05/2025**

| Período/Fecha | Resultado módulo(s) de cultivo | Resultado estructura(s) de apoyo |
|---|---|---|
| Entre el 01/04/2025 y el 31/05/2025 | Se identifica la ausencia de módulos de cultivo de peces dentro de los límites de concesión. | Se identifica la ausencia de estructura(s) de apoyo dentro de los límites de concesión. |
