## INFORME TÉCNICO DE FISCALIZACIÓN AMBIENTAL

**CES AYACUCHO (RNA 110414)**

**DTM-2025-413-XI-RCA**

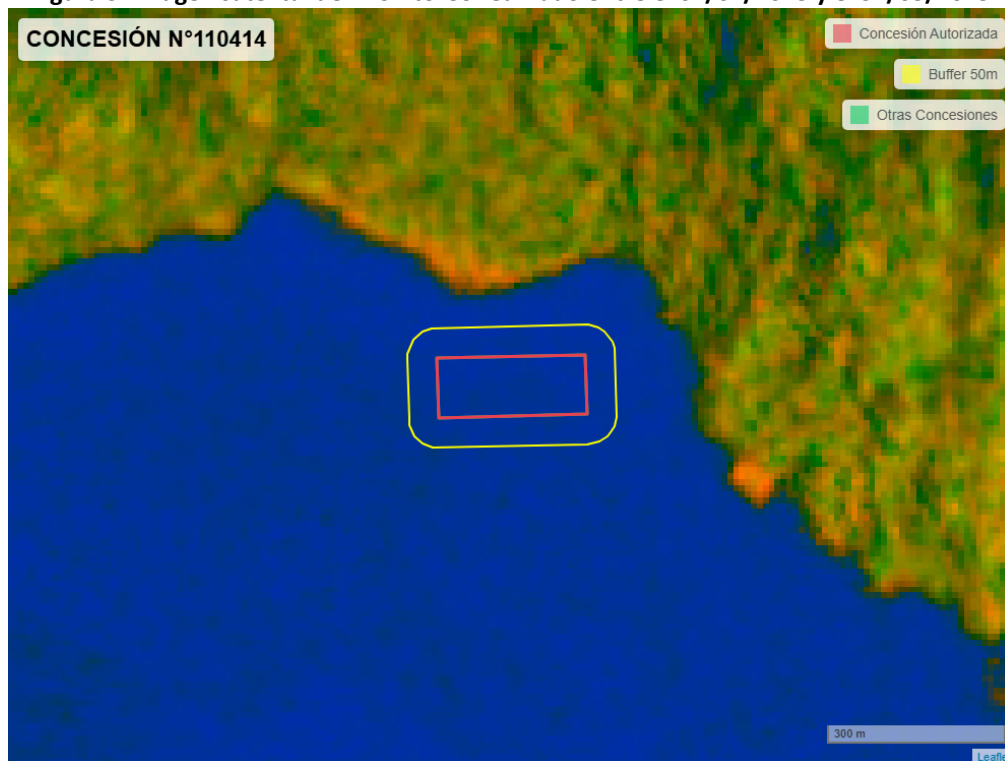
**Figura 3. Imagen satelital del monitoreo realizado entre el 01/04/2025 y el 31/05/2025**

| Período/Fecha | Resultado módulo(s) de cultivo | Resultado estructura(s) de apoyo |
|---|---|---|
| Entre el 01/04/2025 y el 31/05/2025 | Se identifica la ausencia de módulos de cultivo de peces dentro de los límites de concesión. | Se identifica la ausencia de estructura(s) de apoyo dentro de los límites de concesión. |

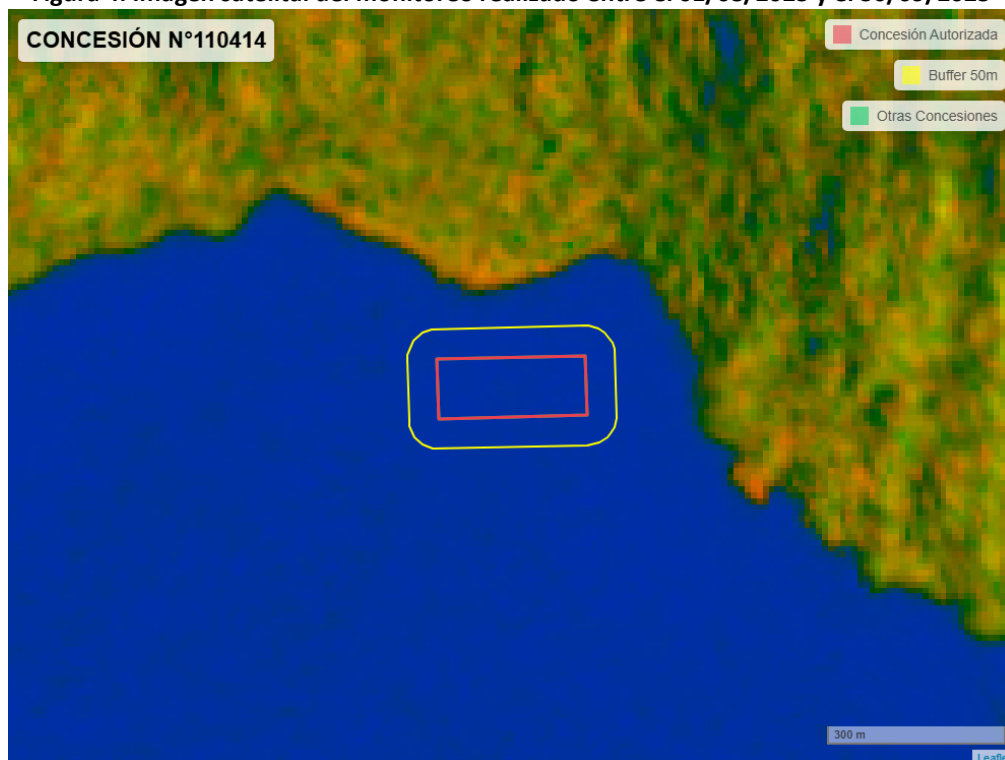
**Figura 4. Imagen satelital del monitoreo realizado entre el 01/08/2025 y el 30/09/2025**

| Período/Fecha | Resultado módulo(s) de cultivo | Resultado estructura(s) de apoyo |
|---|---|---|
| Entre el 01/08/2025 y el 30/09/2025 | Se identifica la ausencia de módulos de cultivo de peces dentro de los límites de concesión. | Se identifica la ausencia de estructura(s) de apoyo dentro de los límites de concesión. |
