## INFORME TÉCNICO DE FISCALIZACIÓN AMBIENTAL

**CES PORVENIR II (RNA 110422)**

**DTM-2025-418-XI-RCA**

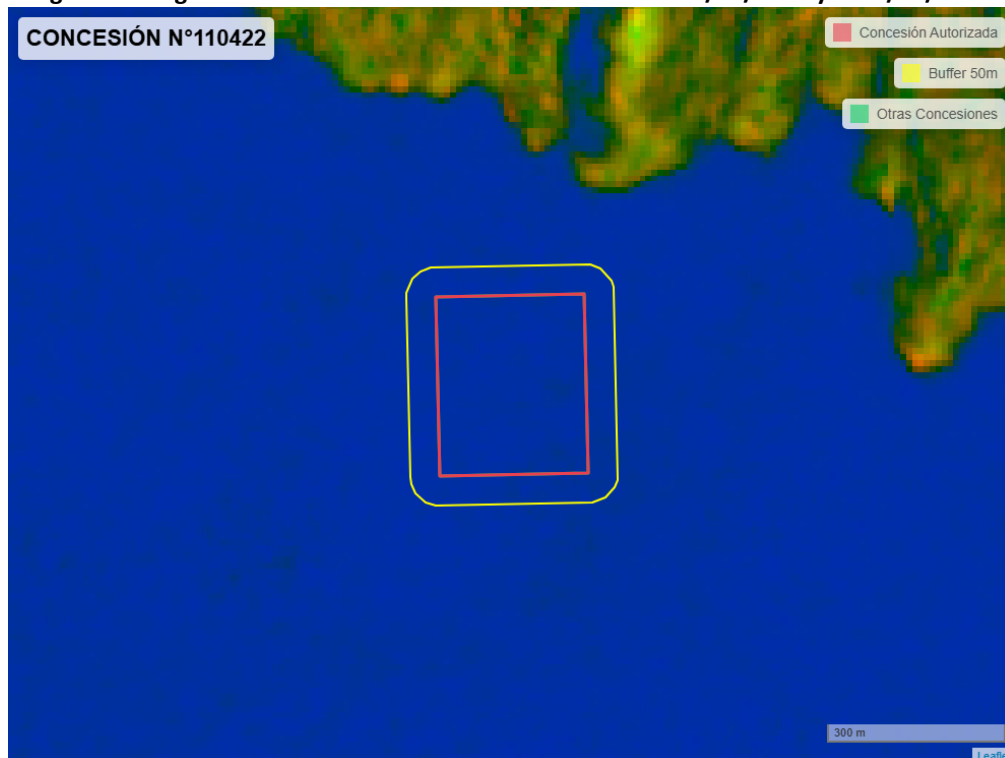
**Figura 4. Imagen satelital del monitoreo realizado entre el 01/08/2025 y el 30/09/2025**

| Período/Fecha | Resultado módulo(s) de cultivo | Resultado estructura(s) de apoyo |
|---|---|---|
| Entre el 01/08/2025 y el 30/09/2025 | Se identifica la ausencia de módulos de cultivo de peces dentro de los límites de concesión. | Se identifica la ausencia de estructura(s) de apoyo dentro de los límites de concesión. |
