## INFORME TÉCNICO DE FISCALIZACIÓN AMBIENTAL

**CES GALA 5 (RNA 110423)**

**DTM-2025-419-XI-RCA**

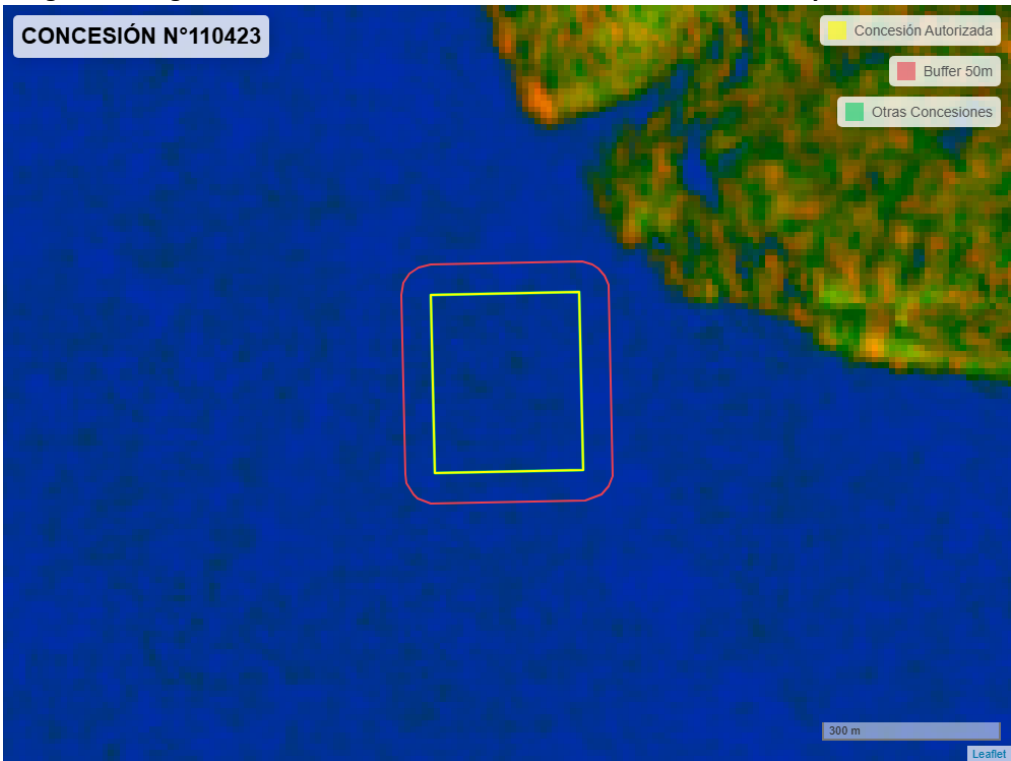
Figura 2. Imagen satelital del monitoreo realizado entre el 01/01/2025 y el 28/02/2025

| Período/Fecha | Resultado módulo(s) de cultivo | Resultado estructura(s) de apoyo |
|---|---|---|
| Entre el 01/01/2025 y el 28/02/2025 | Se identifica la ausencia de módulos de cultivo de peces dentro de los límites de concesión. | Se identifica la ausencia de estructura(s) de apoyo dentro de los límites de concesión. |
