## INFORME TÉCNICO DE FISCALIZACIÓN AMBIENTAL

**CES JUAN (RNA 110427)**

**DTM-2025-423-XI-RCA**

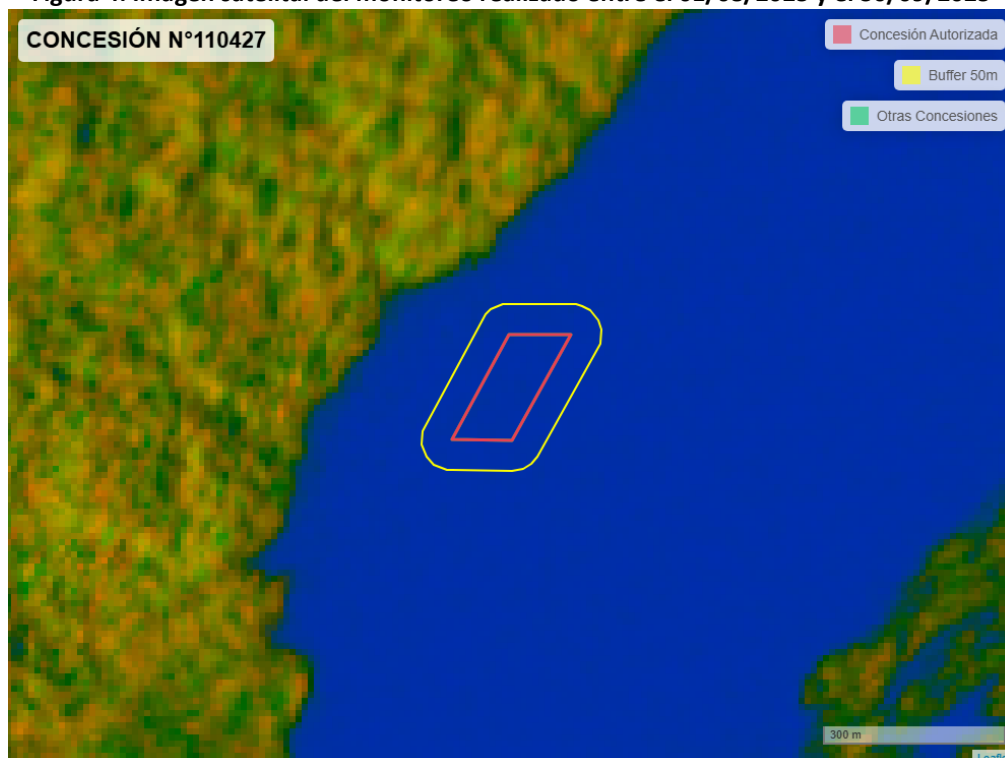
**Figura 4. Imagen satelital del monitoreo realizado entre el 01/08/2025 y el 30/09/2025**

| Período/Fecha | Resultado módulo(s) de cultivo | Resultado estructura(s) de apoyo |
|---|---|---|
| Entre el 01/08/2025 y el 30/09/2025 | Se identifica la ausencia de módulos de cultivo de peces dentro de los límites de concesión. | Se identifica la ausencia de estructura(s) de apoyo dentro de los límites de concesión. |
