## INFORME TÉCNICO DE FISCALIZACIÓN AMBIENTAL

**CES ITALIA (RNA 110430)**

**DTM-2025-426-XI-RCA**

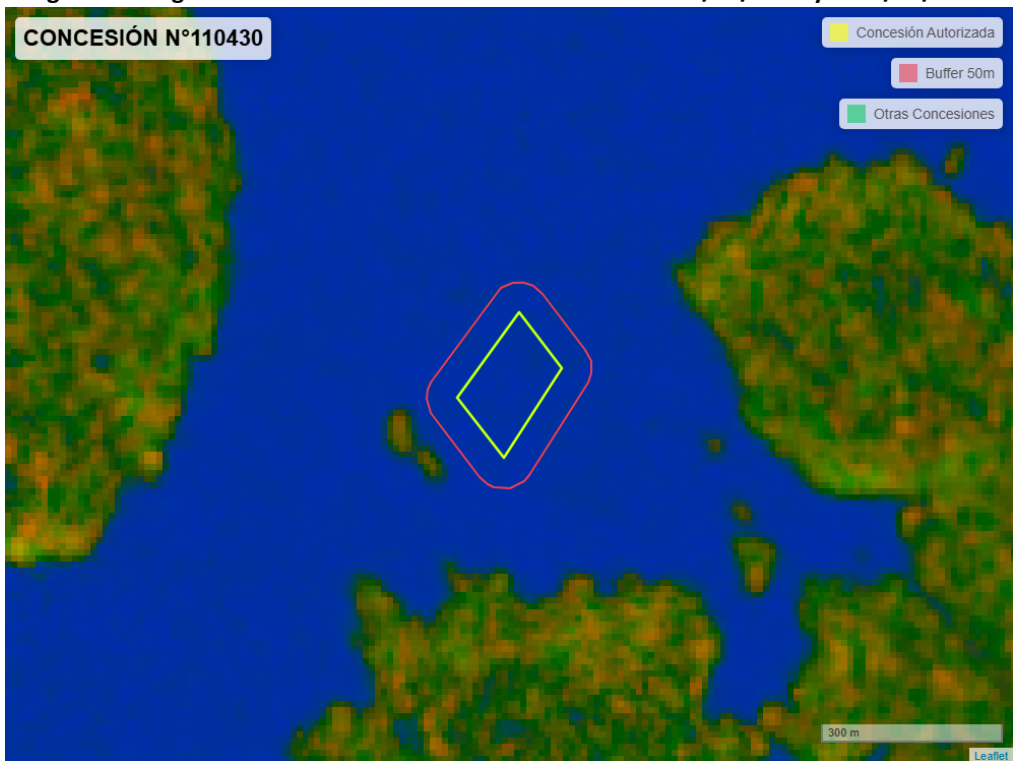
Figura 2. Imagen satelital del monitoreo realizado entre el 01/01/2025 y el 28/02/2025

| Período/Fecha | Resultado módulo(s) de cultivo | Resultado estructura(s) de apoyo |
|---|---|---|
| Entre el 01/01/2025 y el 28/02/2025 | Se identifica la ausencia de módulos de cultivo de peces dentro de los límites de concesión. | Se identifica la ausencia de estructura(s) de apoyo dentro de los límites de concesión. |

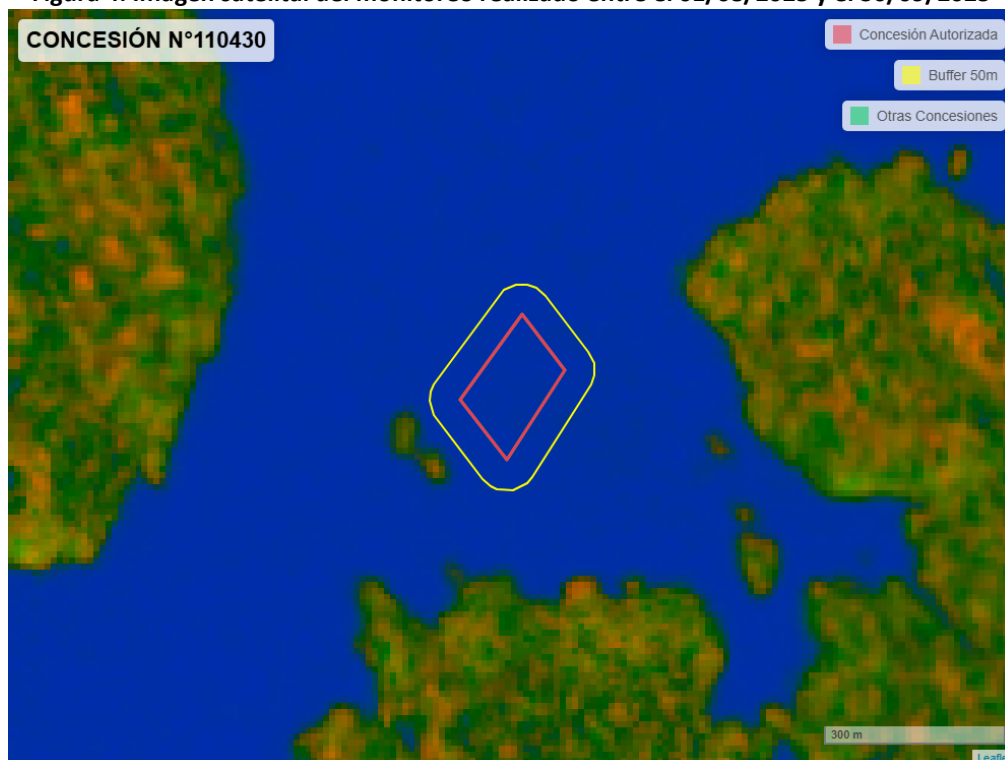
**Figura 4. Imagen satelital del monitoreo realizado entre el 01/08/2025 y el 30/09/2025**

| Período/Fecha | Resultado módulo(s) de cultivo | Resultado estructura(s) de apoyo |
|---|---|---|
| Entre el 01/08/2025 y el 30/09/2025 | Se identifica la ausencia de módulos de cultivo de peces dentro de los límites de concesión. | Se identifica la ausencia de estructura(s) de apoyo dentro de los límites de concesión. |
