## INFORME TÉCNICO DE FISCALIZACIÓN AMBIENTAL

**CES GARRIDO (RNA 110432)**

**DTM-2025-428-XI-RCA**

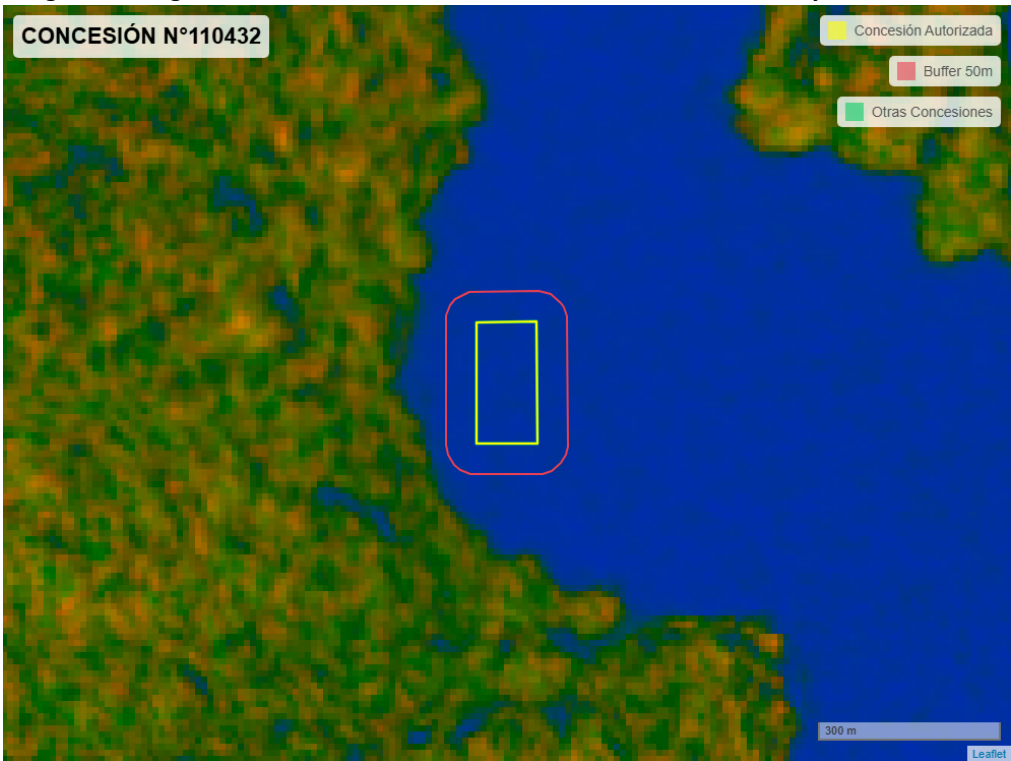
Figura 2. Imagen satelital del monitoreo realizado entre el 01/01/2025 y el 28/02/2025

| Período/Fecha | Resultado módulo(s) de cultivo | Resultado estructura(s) de apoyo |
|---|---|---|
| Entre el 01/01/2025 y el 28/02/2025 | Se identifica la ausencia de módulos de cultivo de peces dentro de los límites de concesión. | Se identifica la ausencia de estructura(s) de apoyo dentro de los límites de concesión. |

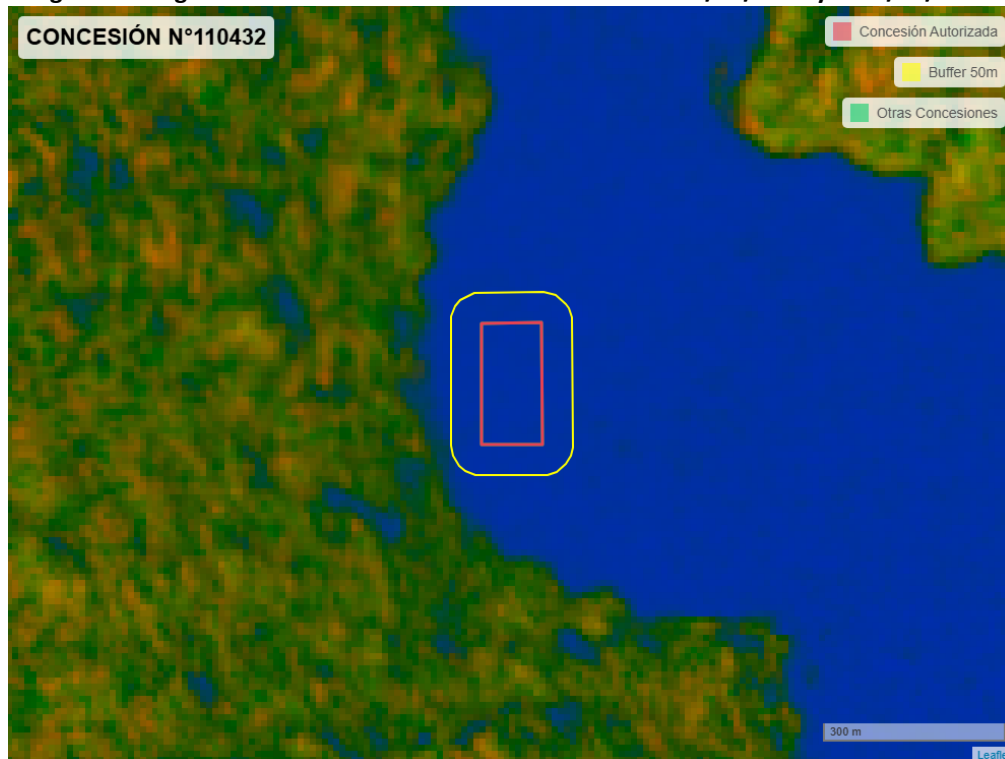
**Figura 3. Imagen satelital del monitoreo realizado entre el 01/04/2025 y el 31/05/2025**

| Período/Fecha | Resultado módulo(s) de cultivo | Resultado estructura(s) de apoyo |
|---|---|---|
| Entre el 01/04/2025 y el 31/05/2025 | Se identifica la ausencia de módulos de cultivo de peces dentro de los límites de concesión. | Se identifica la ausencia de estructura(s) de apoyo dentro de los límites de concesión. |

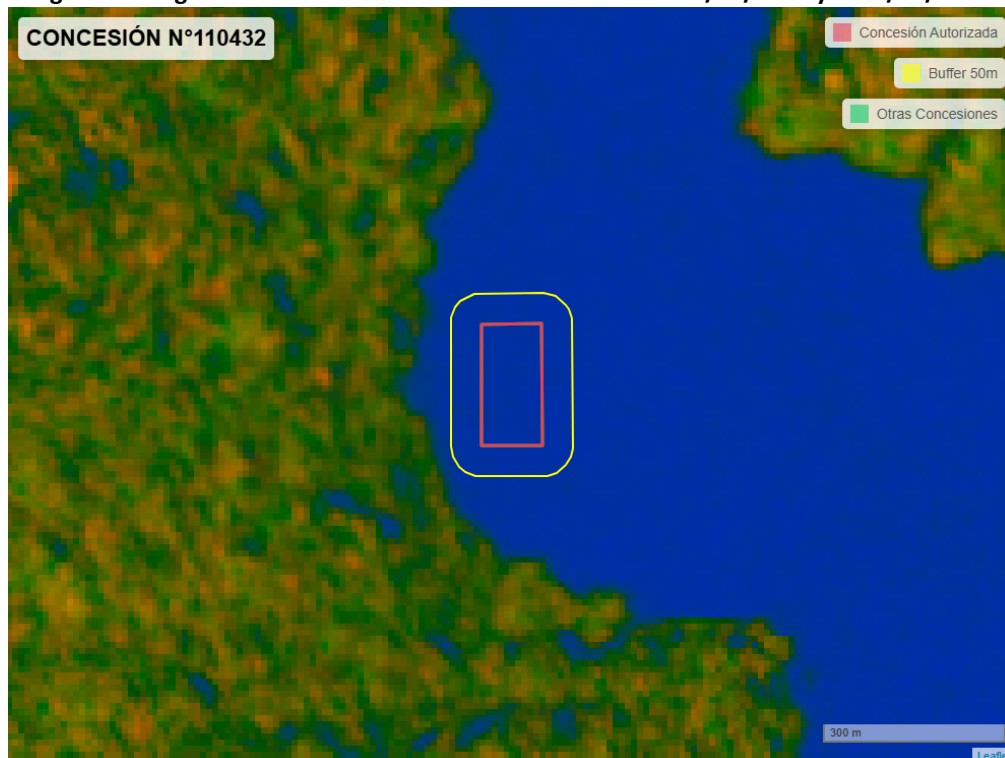
**Figura 4. Imagen satelital del monitoreo realizado entre el 01/08/2025 y el 30/09/2025**

| Período/Fecha | Resultado módulo(s) de cultivo | Resultado estructura(s) de apoyo |
|---|---|---|
| Entre el 01/08/2025 y el 30/09/2025 | Se identifica la ausencia de módulos de cultivo de peces dentro de los límites de concesión. | Se identifica la ausencia de estructura(s) de apoyo dentro de los límites de concesión. |
