## INFORME TÉCNICO DE FISCALIZACIÓN AMBIENTAL

**CES JAMES 2 (RNA 110435)**

**DTM-2025-430-XI-RCA**

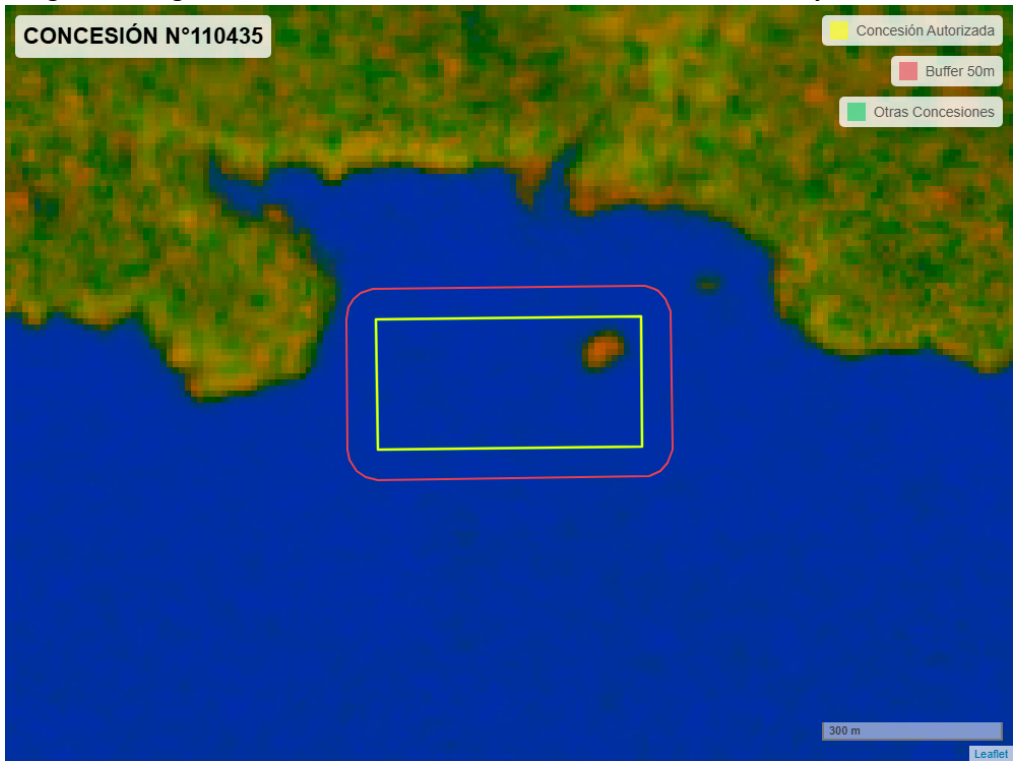
Figura 2. Imagen satelital del monitoreo realizado entre el 01/01/2025 y el 28/02/2025

| Período/Fecha | Resultado módulo(s) de cultivo | Resultado estructura(s) de apoyo |
|---|---|---|
| Entre el 01/01/2025 y el 28/02/2025 | Se identifica la presencia de módulos de cultivo de peces dentro de los límites de concesión. | Se identifica la ausencia de estructura(s) de apoyo dentro de los límites de concesión. |

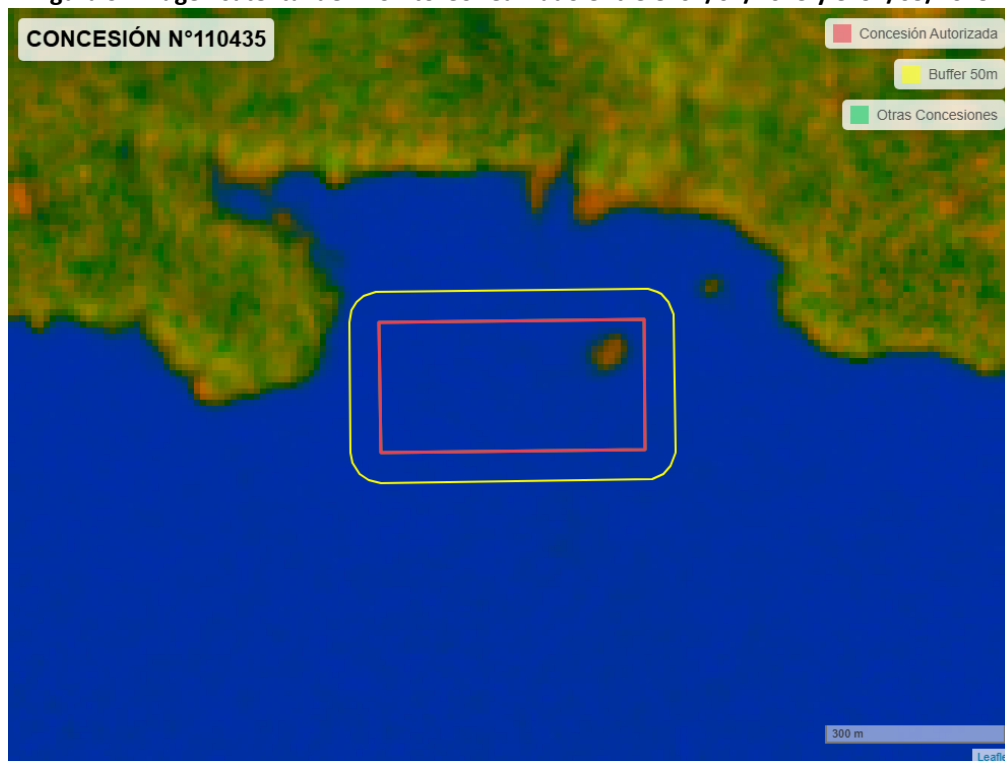
**Figura 3. Imagen satelital del monitoreo realizado entre el 01/04/2025 y el 31/05/2025**

| Período/Fecha | Resultado módulo(s) de cultivo | Resultado estructura(s) de apoyo |
|---|---|---|
| Entre el 01/04/2025 y el 31/05/2025 | Se identifica la presencia de módulos de cultivo de peces dentro de los límites de concesión. | Se identifica la ausencia de estructura(s) de apoyo dentro de los límites de concesión. |

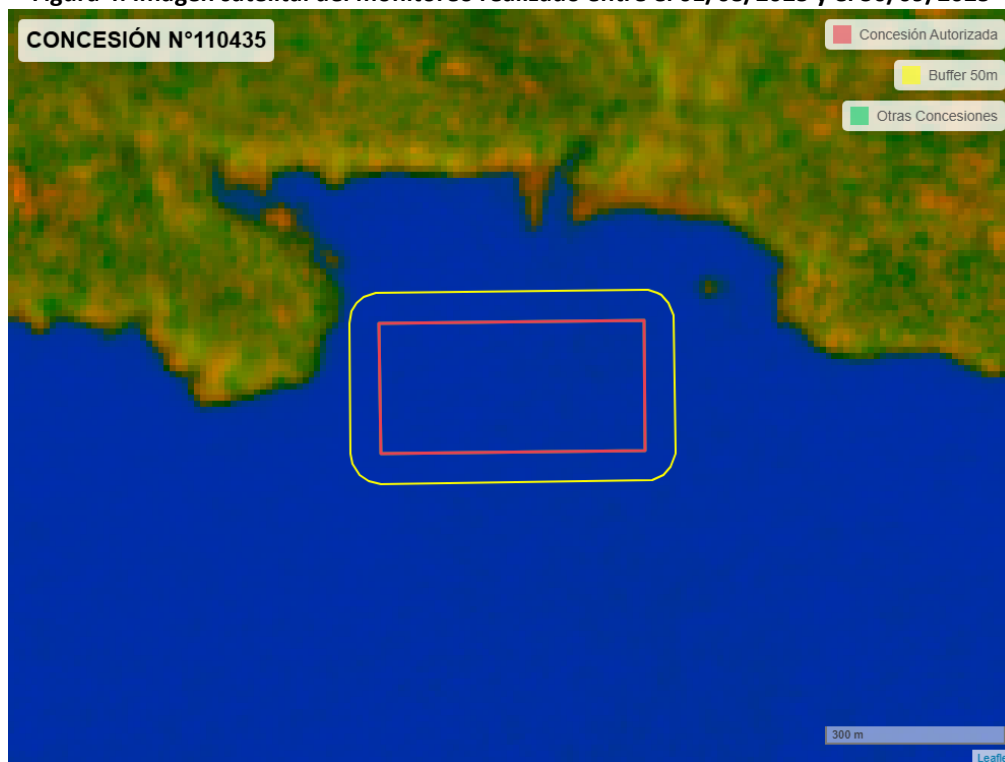
**Figura 4. Imagen satelital del monitoreo realizado entre el 01/08/2025 y el 30/09/2025**

| Período/Fecha | Resultado módulo(s) de cultivo | Resultado estructura(s) de apoyo |
|---|---|---|
| Entre el 01/08/2025 y el 30/09/2025 | Se identifica la ausencia de módulos de cultivo de peces dentro de los límites de concesión. | Se identifica la ausencia de estructura(s) de apoyo dentro de los límites de concesión. |
