## INFORME TÉCNICO DE FISCALIZACIÓN AMBIENTAL

**CES ESTERO LARGO NORTE (RNA 110436)**

**DTM-2025-431-XI-RCA**

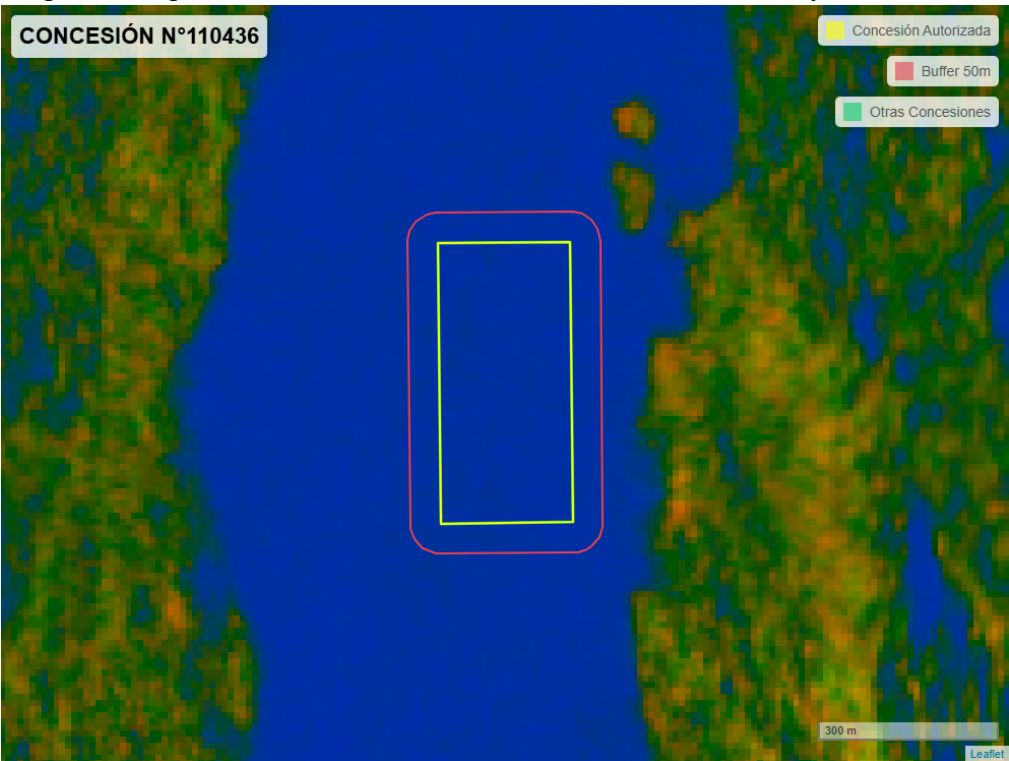
Figura 2. Imagen satelital del monitoreo realizado entre el 01/01/2025 y el 28/02/2025

| Período/Fecha | Resultado módulo(s) de cultivo | Resultado estructura(s) de apoyo |
|---|---|---|
| Entre el 01/01/2025 y el 28/02/2025 | Se identifica la ausencia de módulos de cultivo de peces dentro de los límites de concesión. | Se identifica la ausencia de estructura(s) de apoyo dentro de los límites de concesión. |
