## INFORME TÉCNICO DE FISCALIZACIÓN AMBIENTAL

**CES JAMES 1 (RNA 110439)**

**DTM-2025-434-XI-RCA**

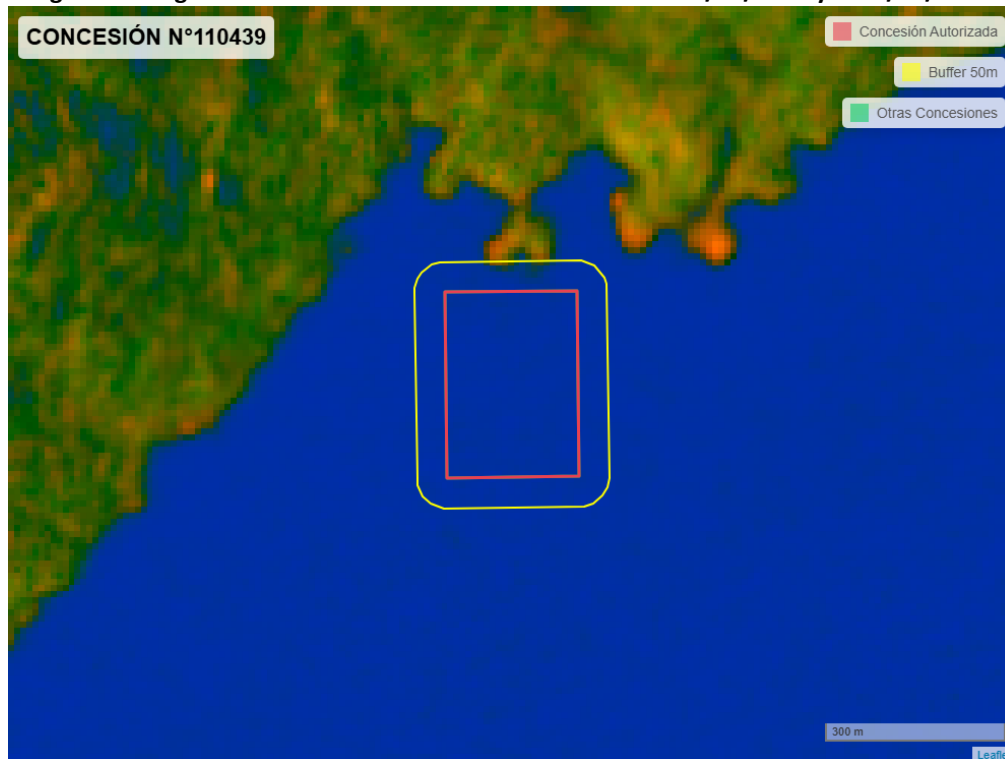
**Figura 3. Imagen satelital del monitoreo realizado entre el 01/04/2025 y el 31/05/2025**

| Período/Fecha | Resultado módulo(s) de cultivo | Resultado estructura(s) de apoyo |
|---|---|---|
| Entre el 01/04/2025 y el 31/05/2025 | Se identifica la ausencia de módulos de cultivo de peces dentro de los límites de concesión. | Se identifica la ausencia de estructura(s) de apoyo dentro de los límites de concesión. |

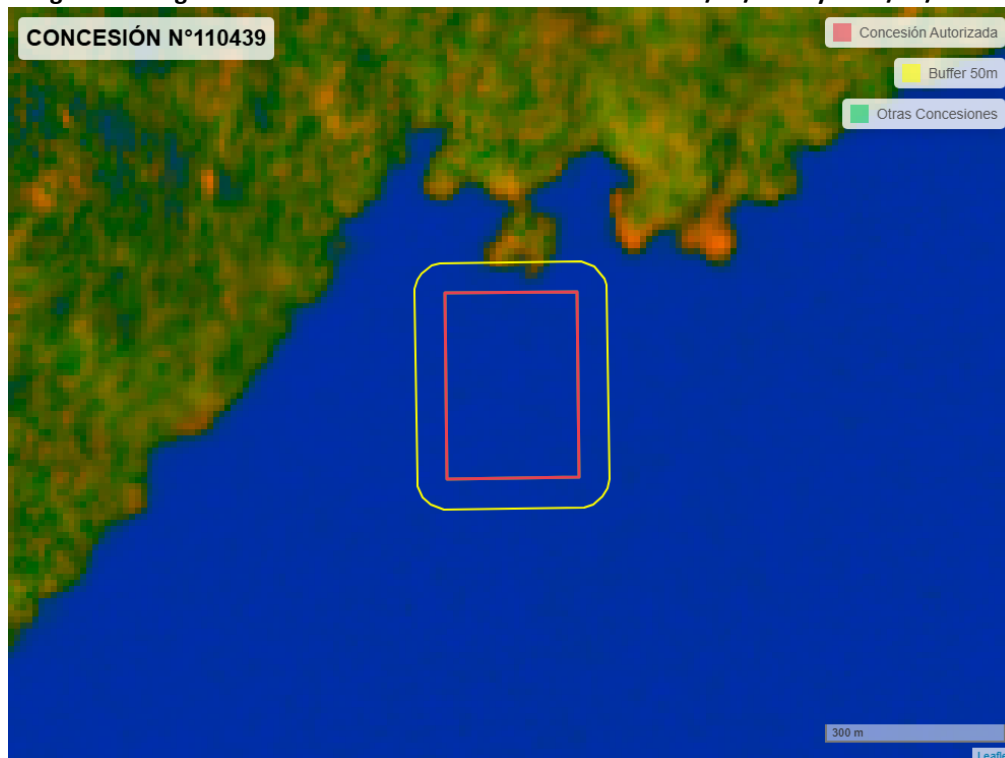
**Figura 4. Imagen satelital del monitoreo realizado entre el 01/08/2025 y el 30/09/2025**

| Período/Fecha | Resultado módulo(s) de cultivo | Resultado estructura(s) de apoyo |
|---|---|---|
| Entre el 01/08/2025 y el 30/09/2025 | Se identifica la ausencia de módulos de cultivo de peces dentro de los límites de concesión. | Se identifica la ausencia de estructura(s) de apoyo dentro de los límites de concesión. |
