## INFORME TÉCNICO DE FISCALIZACIÓN AMBIENTAL

**CES JAMES 3 (RNA 110443)**

**DTM-2025-438-XI-RCA**

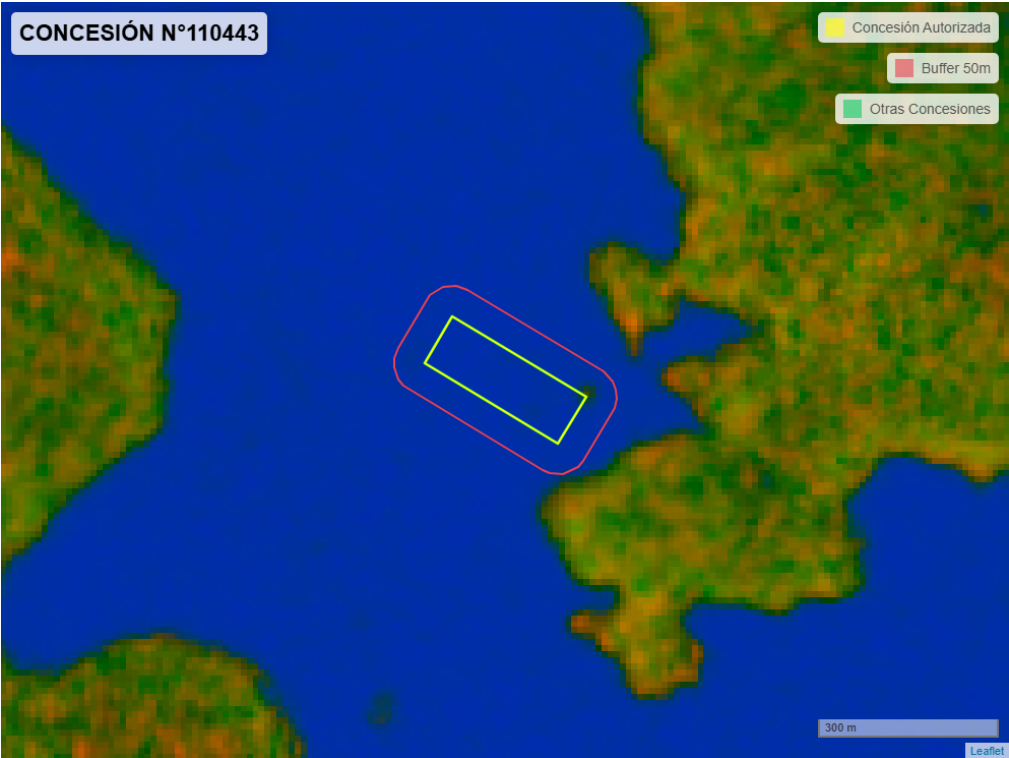
| Período/Fecha | Resultado módulo(s) de cultivo | Resultado estructura(s) de apoyo |
|---|---|---|
| Entre el 01/01/2025 y el 28/02/2025 | Se identifica la ausencia de módulos de cultivo de peces dentro de los límites de concesión. | Se identifica la presencia de estructura(s) de apoyo dentro de los límites de concesión. |

Figura 2. Imagen satelital del monitoreo realizado entre el 01/01/2025 y el 28/02/2025

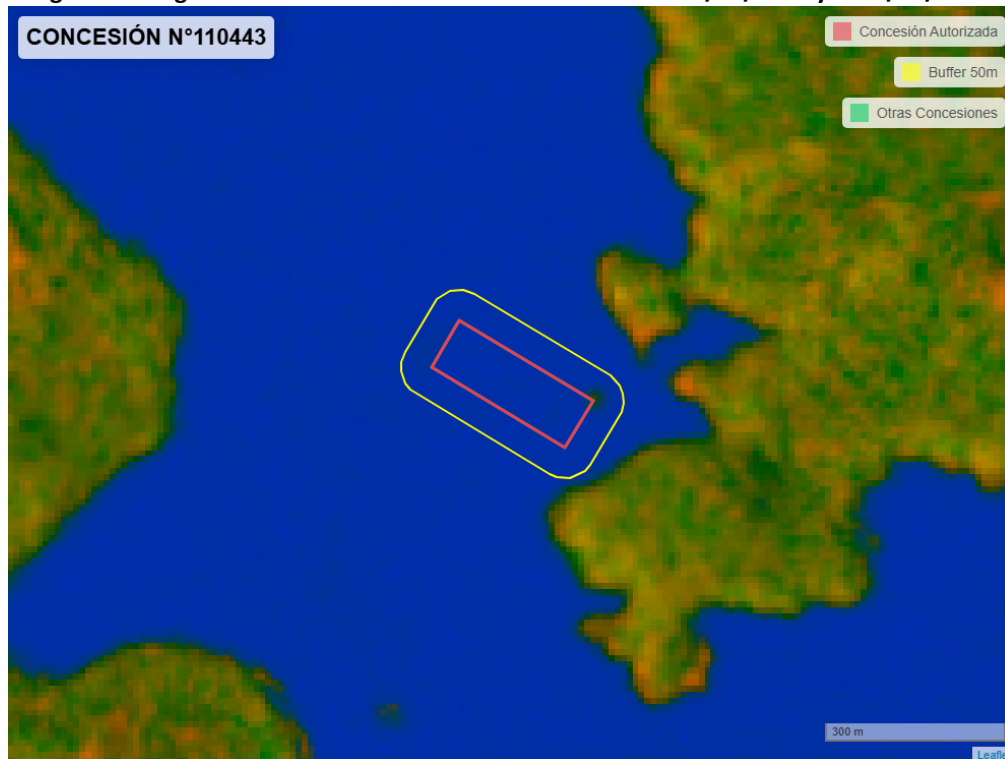
| Período/Fecha | Resultado módulo(s) de cultivo | Resultado estructura(s) de apoyo |
|---|---|---|
| Entre el 01/04/2025 y el 31/05/2025 | Se identifica la ausencia de módulos de cultivo de peces dentro de los límites de concesión. | Se identifica la presencia de estructura(s) de apoyo dentro de los límites de concesión. |

**Figura 3. Imagen satelital del monitoreo realizado entre el 01/04/2025 y el 31/05/2025**

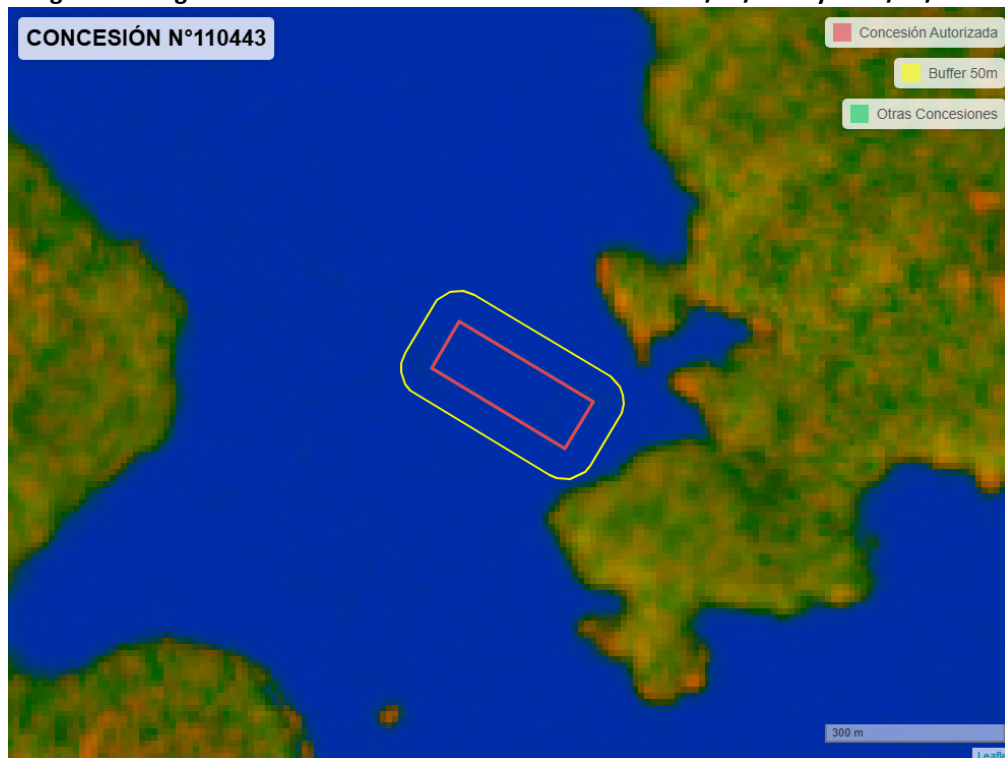
| Período/Fecha | Resultado módulo(s) de cultivo | Resultado estructura(s) de apoyo |
|---|---|---|
| Entre el 01/08/2025 y el 30/09/2025 | Se identifica la ausencia de módulos de cultivo de peces dentro de los límites de concesión. | Se identifica la ausencia de estructura(s) de apoyo dentro de los límites de concesión. |

**Figura 4. Imagen satelital del monitoreo realizado entre el 01/08/2025 y el 30/09/2025**
