## INFORME TÉCNICO DE FISCALIZACIÓN AMBIENTAL

**CES NINUALAC 2 (RNA 110444)**

**DTM-2025-439-XI-RCA**

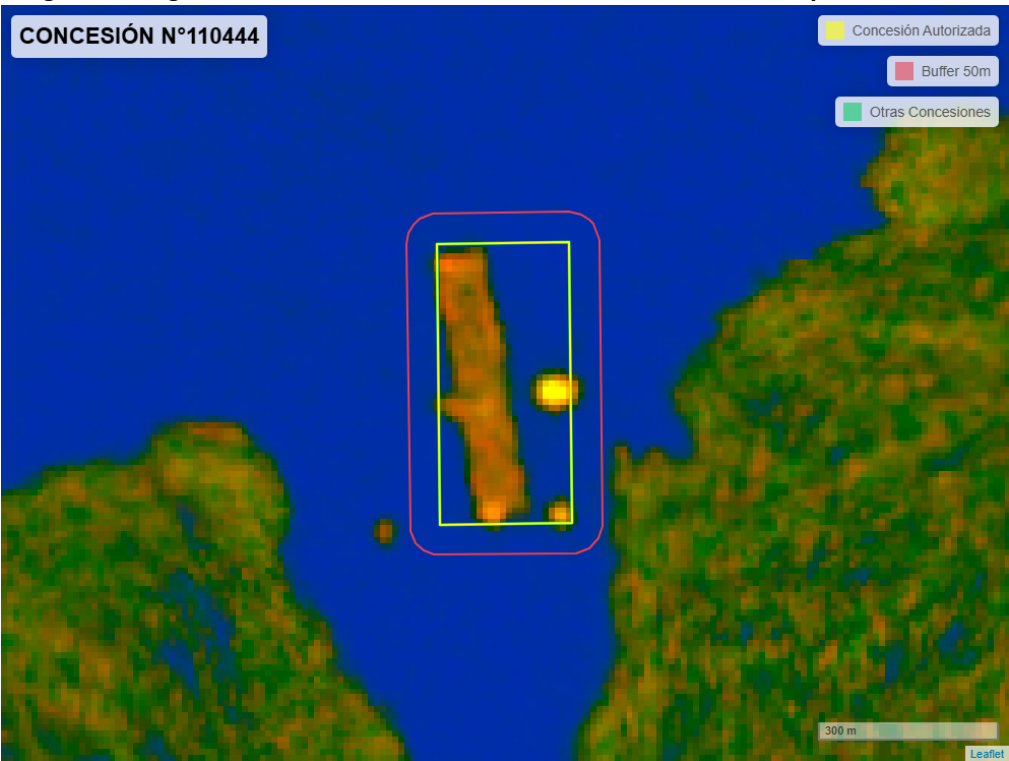
Figura 2. Imagen satelital del monitoreo realizado entre el 01/01/2025 y el 28/02/2025

| Período/Fecha | Resultado módulo(s) de cultivo | Resultado estructura(s) de apoyo |
|---|---|---|
| Entre el 01/01/2025 y el 28/02/2025 | Se identifica la presencia de módulos de cultivo de peces dentro de los límites de concesión. | Se identifica la presencia de estructura(s) de apoyo dentro de los límites de concesión. |

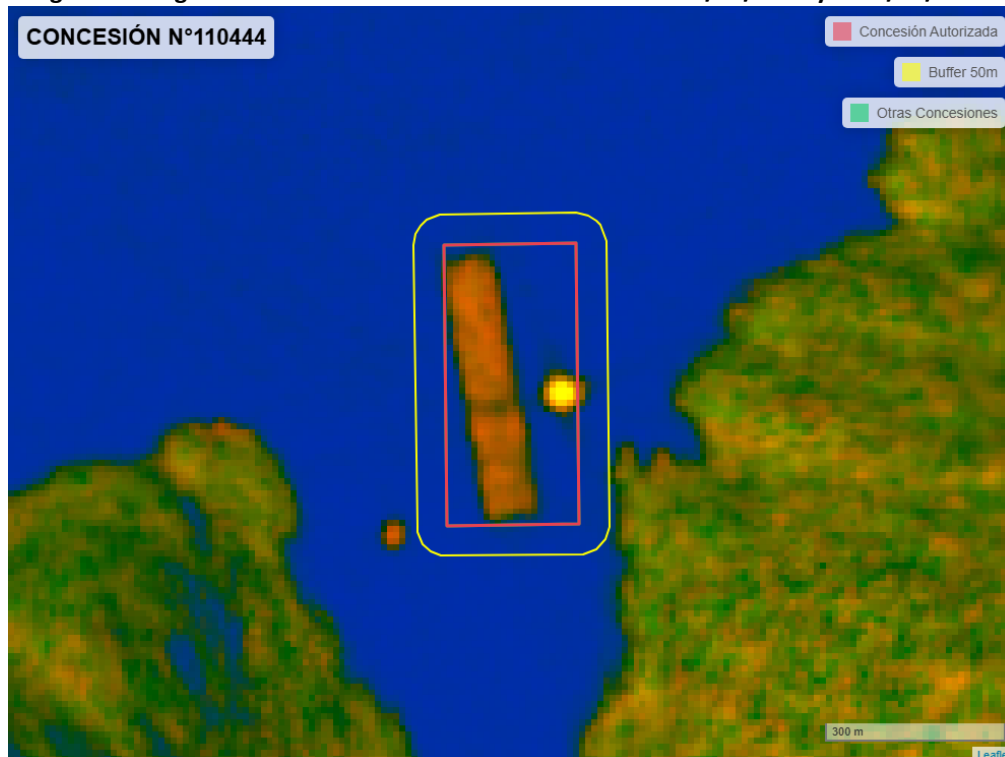
**Figura 3. Imagen satelital del monitoreo realizado entre el 01/04/2025 y el 31/05/2025**

| Período/Fecha | Resultado módulo(s) de cultivo | Resultado estructura(s) de apoyo |
|---|---|---|
| Entre el 01/04/2025 y el 31/05/2025 | Se identifica la presencia de módulos de cultivo de peces dentro de los límites de concesión. | Se identifica la presencia de estructura(s) de apoyo dentro de los límites de concesión. |

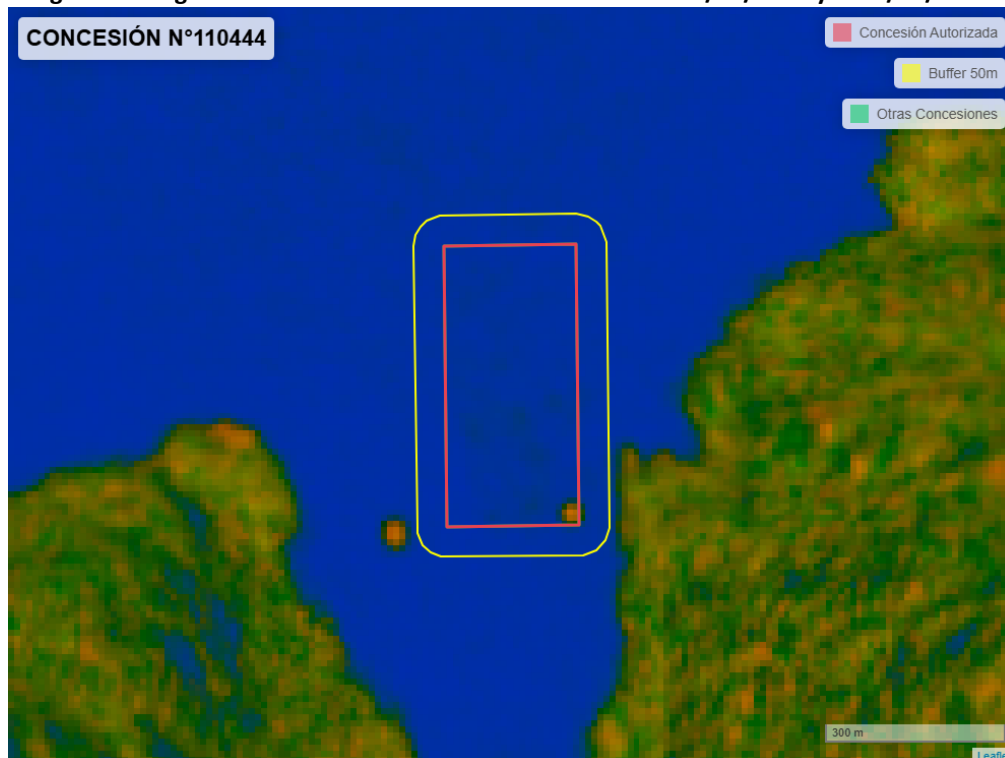
**Figura 4. Imagen satelital del monitoreo realizado entre el 01/08/2025 y el 30/09/2025**

| Período/Fecha | Resultado módulo(s) de cultivo | Resultado estructura(s) de apoyo |
|---|---|---|
| Entre el 01/08/2025 y el 30/09/2025 | Se identifica la ausencia de módulos de cultivo de peces dentro de los límites de concesión. | Se identifica la presencia de estructura(s) de apoyo dentro de los límites de concesión. |
