## INFORME TÉCNICO DE FISCALIZACIÓN AMBIENTAL

**CES PUNTA ANGOSTA (RNA 110453)**

**DTM-2025-448-XI-RCA**

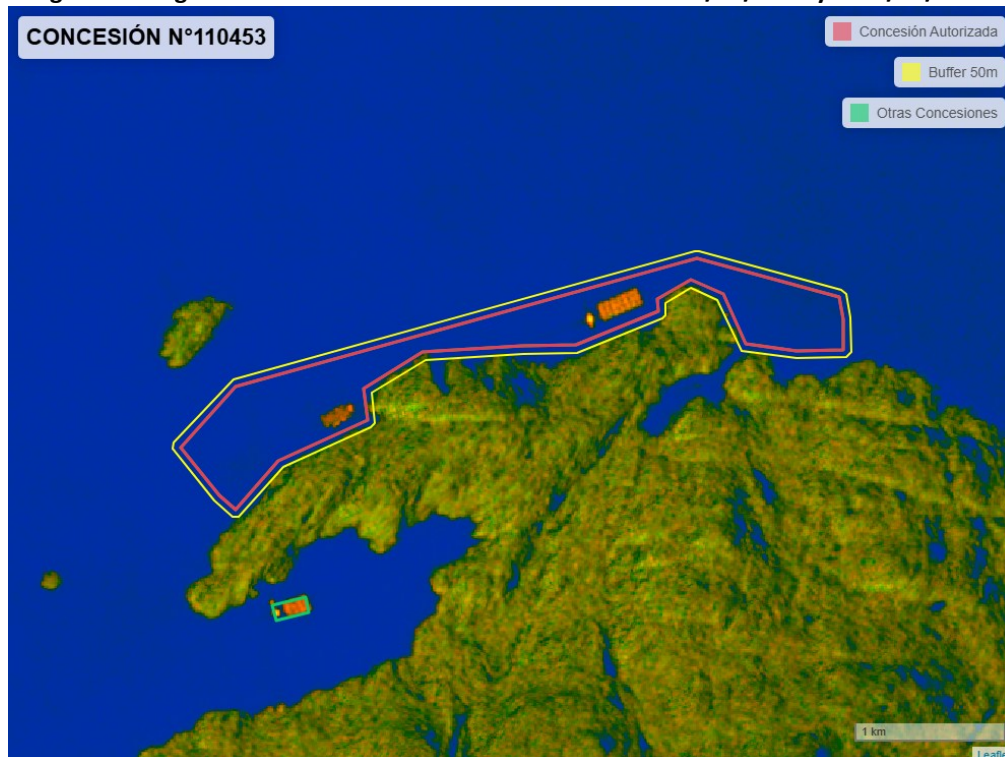
| Período/Fecha | Resultado módulo(s) de cultivo | Resultado estructura(s) de apoyo |
|---|---|---|
| Entre el 01/04/2025 y el 31/05/2025 | Se identifica la presencia de módulos de cultivo de peces dentro de los límites de concesión. | Se identifica la presencia de estructura(s) de apoyo dentro de los límites de concesión. |

Figura 3. Imagen satelital del monitoreo realizado entre el 01/04/2025 y el 31/05/2025

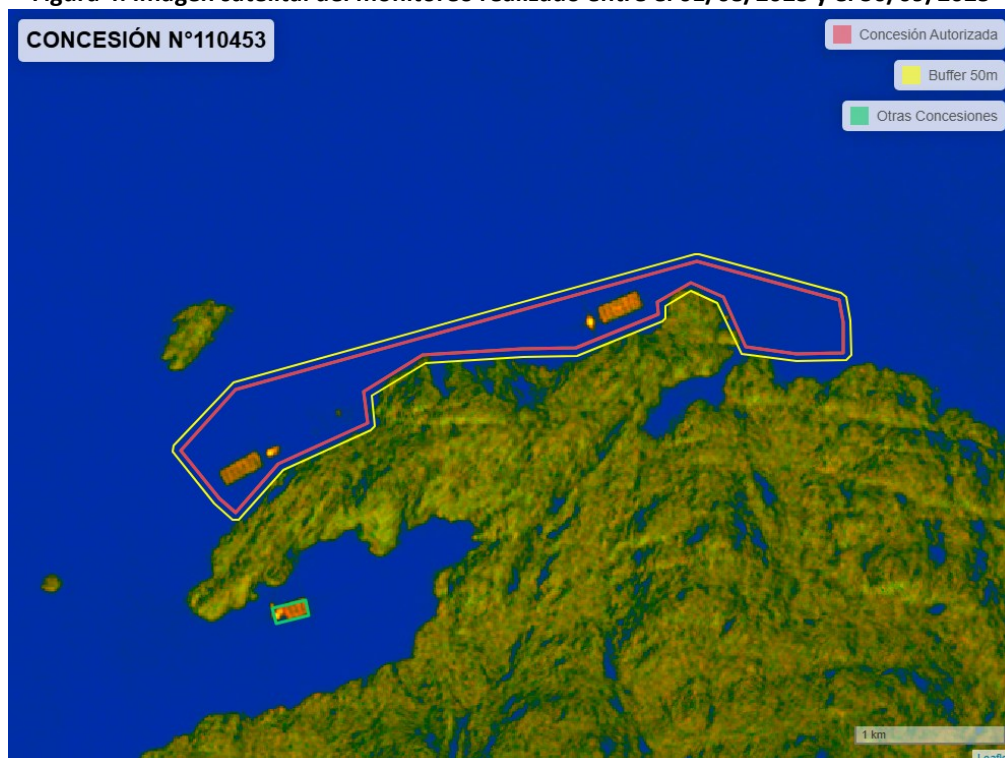
| Período/Fecha | Resultado módulo(s) de cultivo | Resultado estructura(s) de apoyo |
|---|---|---|
| Entre el 01/08/2025 y el 30/09/2025 | Se identifica la presencia de módulos de cultivo de peces dentro de los límites de concesión. | Se identifica la presencia de estructura(s) de apoyo dentro de los límites de concesión. |

Figura 4. Imagen satelital del monitoreo realizado entre el 01/08/2025 y el 30/09/2025
