Superintendencia del Medio Ambiente  
Gobierno de Chile

## INFORME TÉCNICO DE FISCALIZACIÓN AMBIENTAL

**CES FRANCISCO (RNA 110457)**

**DTM-2025-452-XI-RCA**

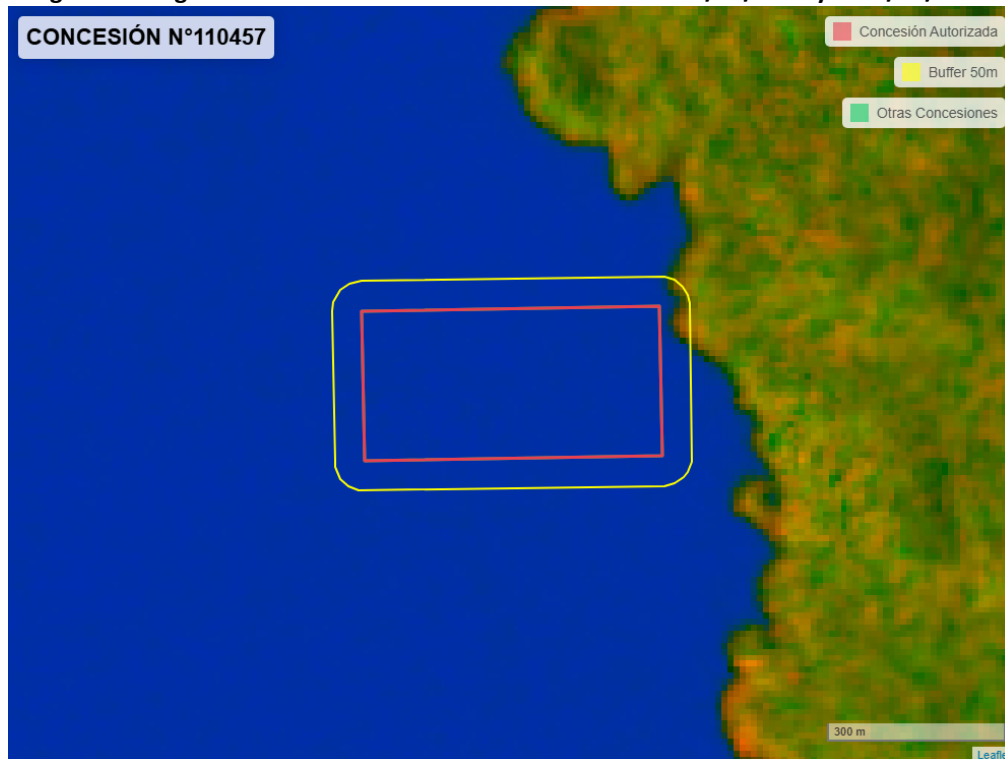
**Figura 3. Imagen satelital del monitoreo realizado entre el 01/04/2025 y el 31/05/2025**

| Período/Fecha | Resultado módulo(s) de cultivo | Resultado estructura(s) de apoyo |
|---|---|---|
| Entre el 01/04/2025 y el 31/05/2025 | Se identifica la ausencia de módulos de cultivo de peces dentro de los límites de concesión. | Se identifica la ausencia de estructura(s) de apoyo dentro de los límites de concesión. |

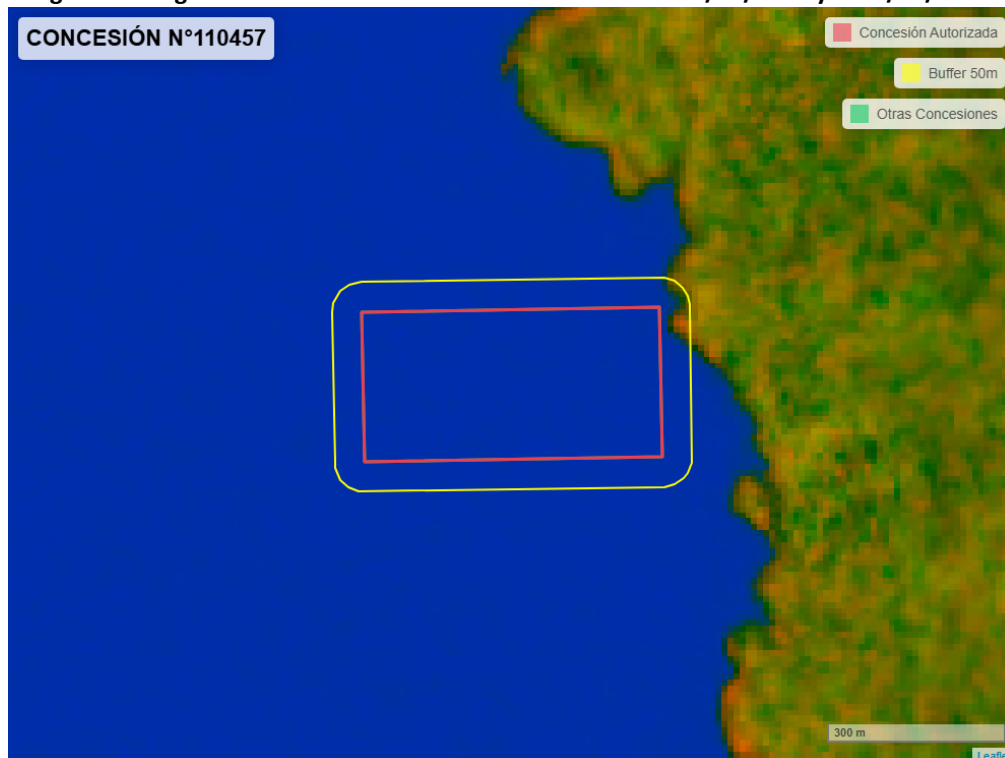
**Figura 4. Imagen satelital del monitoreo realizado entre el 01/08/2025 y el 30/09/2025**

| Período/Fecha | Resultado módulo(s) de cultivo | Resultado estructura(s) de apoyo |
|---|---|---|
| Entre el 01/08/2025 y el 30/09/2025 | Se identifica la ausencia de módulos de cultivo de peces dentro de los límites de concesión. | Se identifica la ausencia de estructura(s) de apoyo dentro de los límites de concesión. |
