## INFORME TÉCNICO DE FISCALIZACIÓN AMBIENTAL

**CES RECTÁNGULO (RNA 110459)**

**DTM-2025-454-XI-RCA**

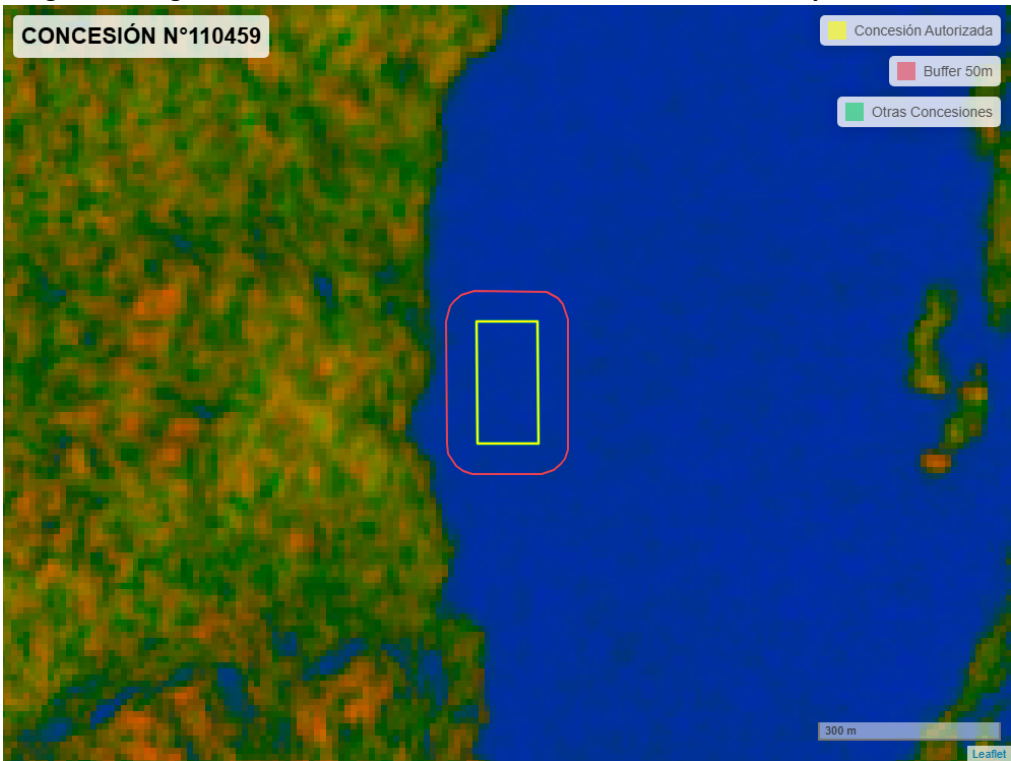
Figura 2. Imagen satelital del monitoreo realizado entre el 01/01/2025 y el 28/02/2025

| Período/Fecha | Resultado módulo(s) de cultivo | Resultado estructura(s) de apoyo |
|---|---|---|
| Entre el 01/01/2025 y el 28/02/2025 | Se identifica la ausencia de módulos de cultivo de peces dentro de los límites de concesión. | Se identifica la ausencia de estructura(s) de apoyo dentro de los límites de concesión. |

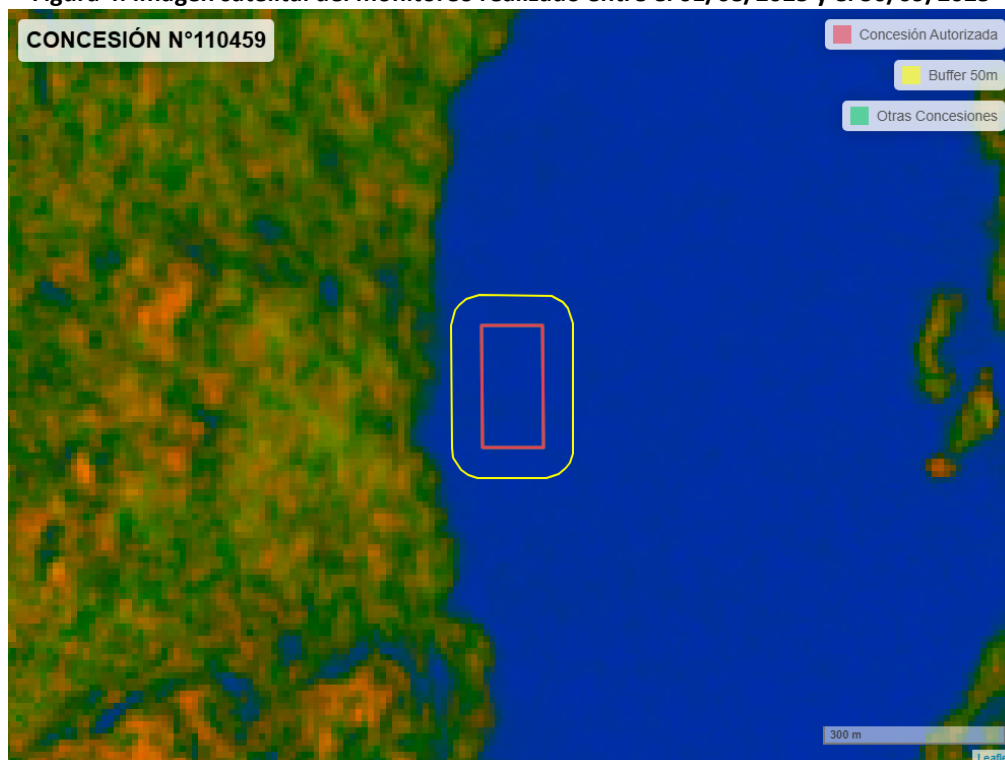
**Figura 4. Imagen satelital del monitoreo realizado entre el 01/08/2025 y el 30/09/2025**

| Período/Fecha | Resultado módulo(s) de cultivo | Resultado estructura(s) de apoyo |
|---|---|---|
| Entre el 01/08/2025 y el 30/09/2025 | Se identifica la ausencia de módulos de cultivo de peces dentro de los límites de concesión. | Se identifica la ausencia de estructura(s) de apoyo dentro de los límites de concesión. |
