## INFORME TÉCNICO DE FISCALIZACIÓN AMBIENTAL

**CES JESUS 8 (RNA 110460)**

**DTM-2025-455-XI-RCA**

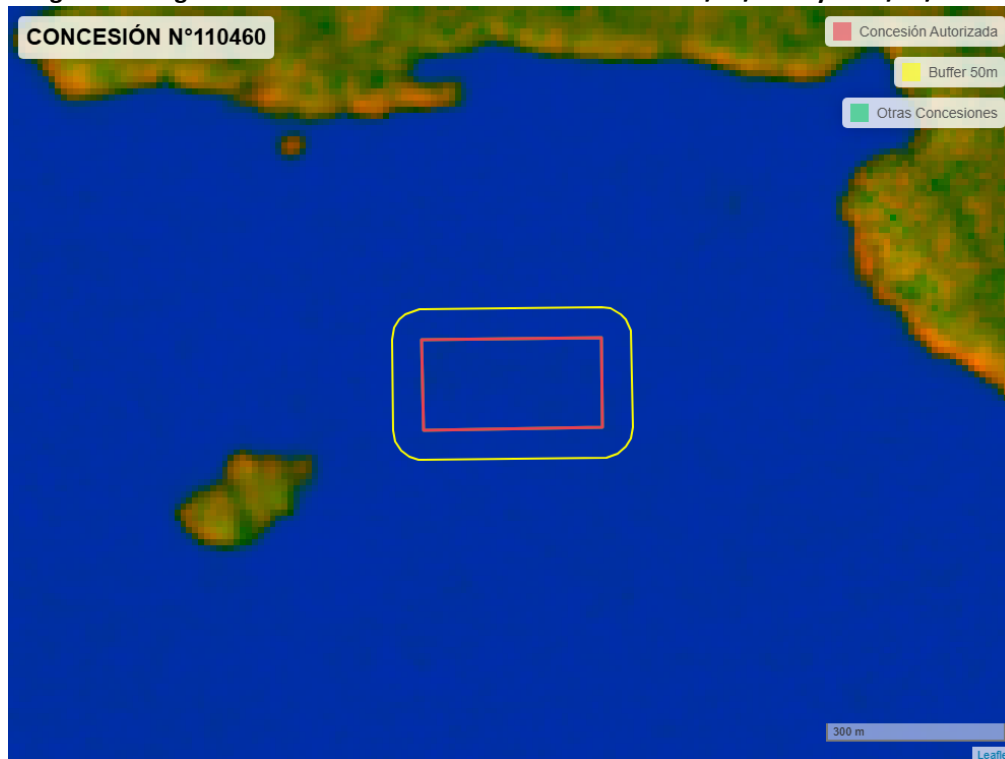
**Figura 3. Imagen satelital del monitoreo realizado entre el 01/04/2025 y el 31/05/2025**

| Período/Fecha | Resultado módulo(s) de cultivo | Resultado estructura(s) de apoyo |
|---|---|---|
| Entre el 01/04/2025 y el 31/05/2025 | Se identifica la ausencia de módulos de cultivo de peces dentro de los límites de concesión. | Se identifica la ausencia de estructura(s) de apoyo dentro de los límites de concesión. |

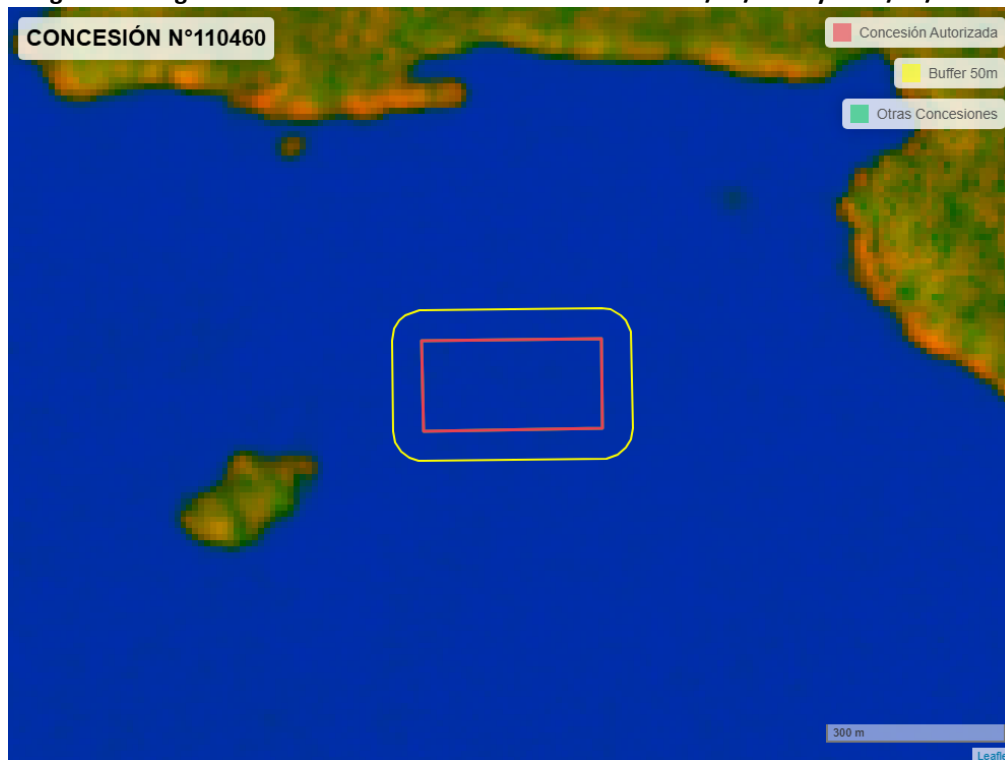
**Figura 4. Imagen satelital del monitoreo realizado entre el 01/08/2025 y el 30/09/2025**

| Período/Fecha | Resultado módulo(s) de cultivo | Resultado estructura(s) de apoyo |
|---|---|---|
| Entre el 01/08/2025 y el 30/09/2025 | Se identifica la ausencia de módulos de cultivo de peces dentro de los límites de concesión. | Se identifica la ausencia de estructura(s) de apoyo dentro de los límites de concesión. |
