## INFORME TÉCNICO DE FISCALIZACIÓN AMBIENTAL

**CES CENTOLLA (RNA 110461)**

**DTM-2025-456-XI-RCA**

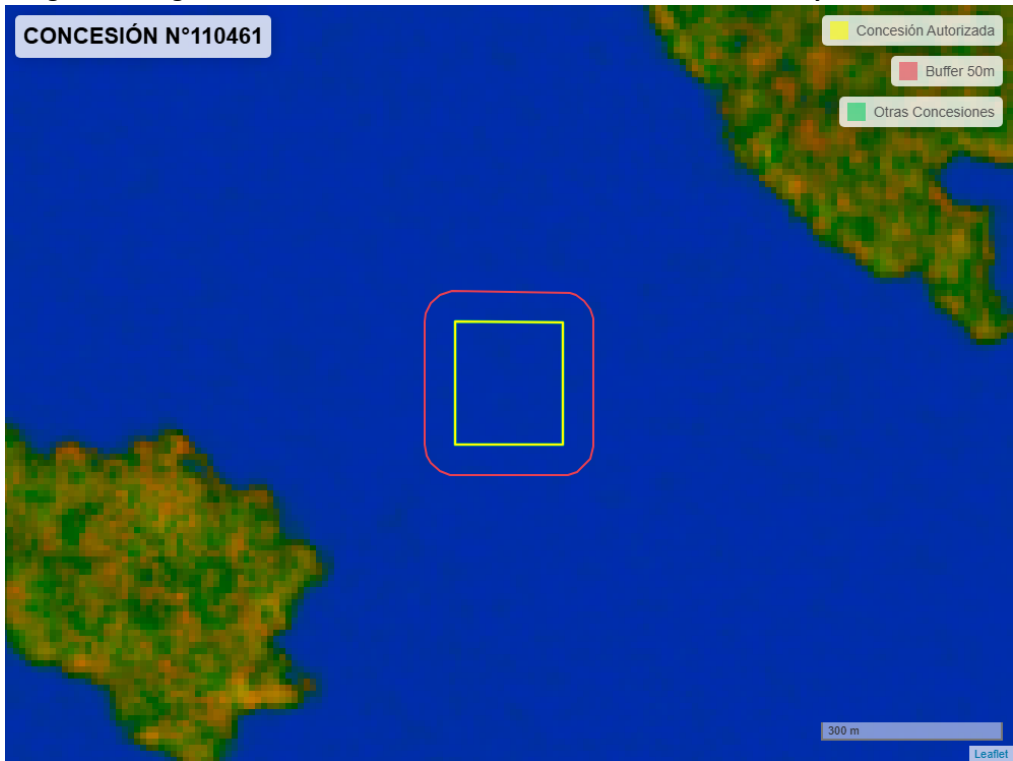
Figura 2. Imagen satelital del monitoreo realizado entre el 01/01/2025 y el 28/02/2025

| Período/Fecha | Resultado módulo(s) de cultivo | Resultado estructura(s) de apoyo |
|---|---|---|
| Entre el 01/01/2025 y el 28/02/2025 | Se identifica la ausencia de módulos de cultivo de peces dentro de los límites de concesión. | Se identifica la ausencia de estructura(s) de apoyo dentro de los límites de concesión. |

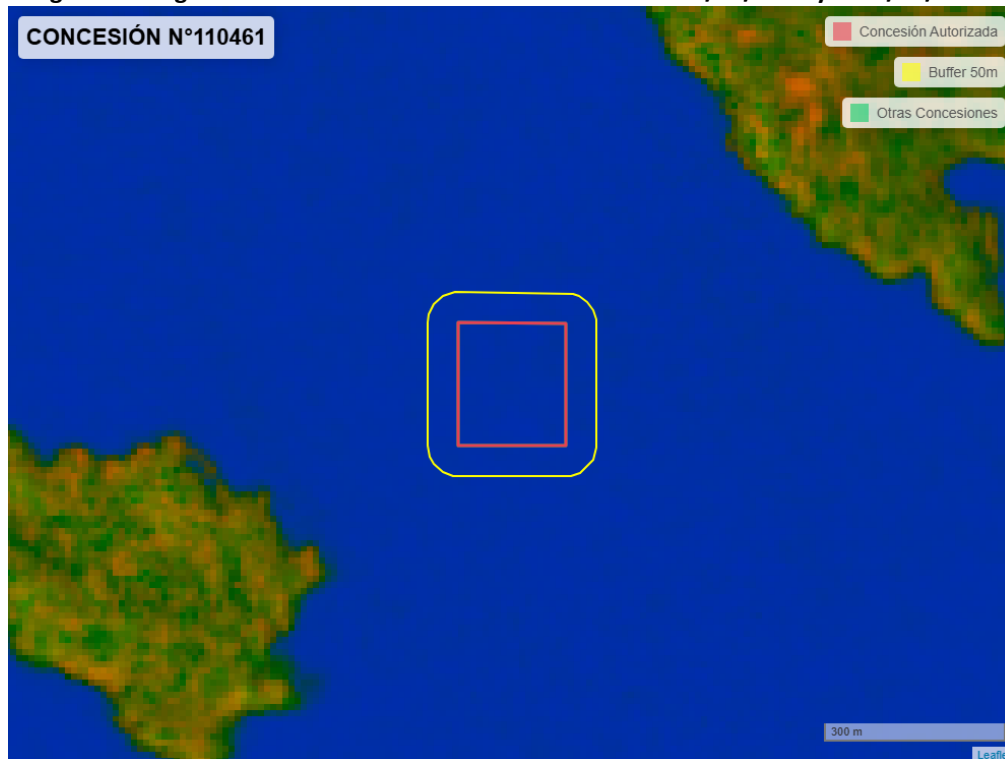
**Figura 3. Imagen satelital del monitoreo realizado entre el 01/04/2025 y el 31/05/2025**

| Período/Fecha | Resultado módulo(s) de cultivo | Resultado estructura(s) de apoyo |
|---|---|---|
| Entre el 01/04/2025 y el 31/05/2025 | Se identifica la ausencia de módulos de cultivo de peces dentro de los límites de concesión. | Se identifica la ausencia de estructura(s) de apoyo dentro de los límites de concesión. |

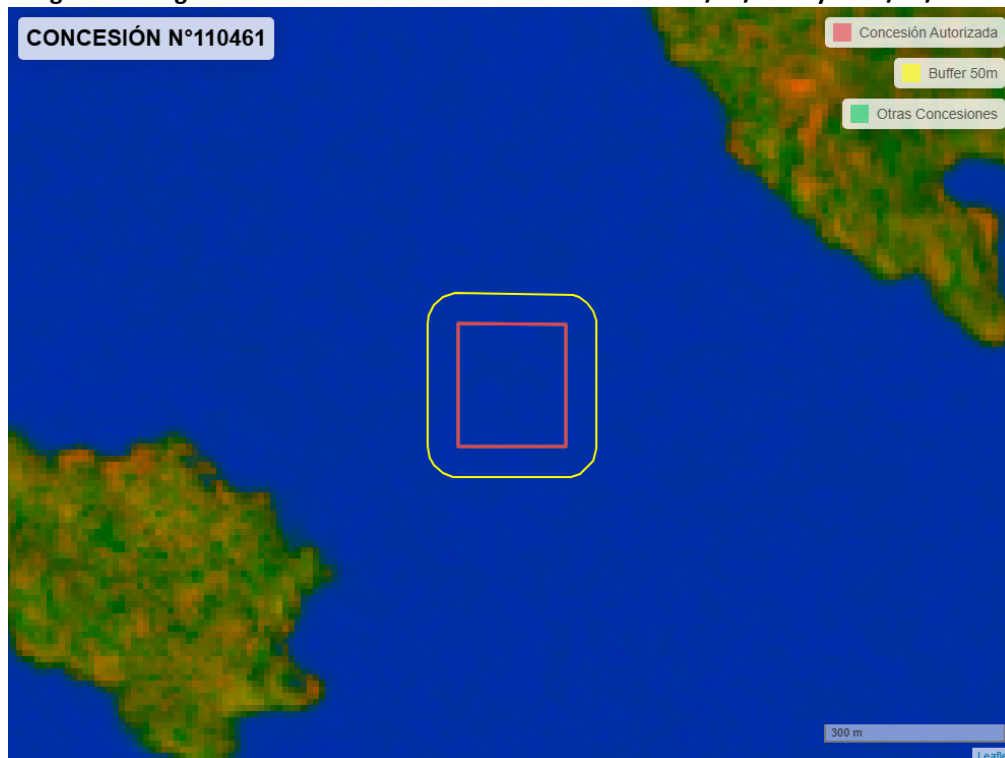
**Figura 4. Imagen satelital del monitoreo realizado entre el 01/08/2025 y el 30/09/2025**

| Período/Fecha | Resultado módulo(s) de cultivo | Resultado estructura(s) de apoyo |
|---|---|---|
| Entre el 01/08/2025 y el 30/09/2025 | Se identifica la ausencia de módulos de cultivo de peces dentro de los límites de concesión. | Se identifica la ausencia de estructura(s) de apoyo dentro de los límites de concesión. |
