## INFORME TÉCNICO DE FISCALIZACIÓN AMBIENTAL

**CES JESUS 5 (RNA 110465)**

**DTM-2025-460-XI-RCA**

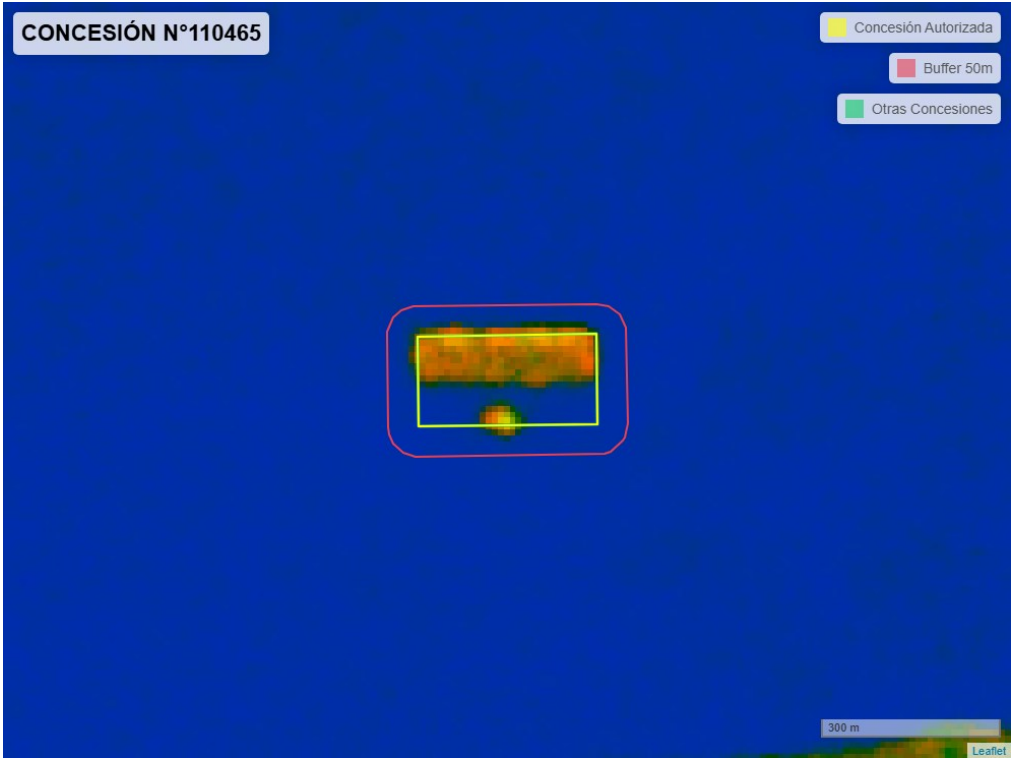
Figura 2. Imagen satelital del monitoreo realizado entre el 01/01/2025 y el 28/02/2025

| Período/Fecha | Resultado módulo(s) de cultivo | Resultado estructura(s) de apoyo |
|---|---|---|
| Entre el 01/01/2025 y el 28/02/2025 | Se identifica la presencia de módulos de cultivo de peces dentro de los límites de concesión. | Se identifica la presencia de estructura(s) de apoyo dentro de los límites de concesión. |

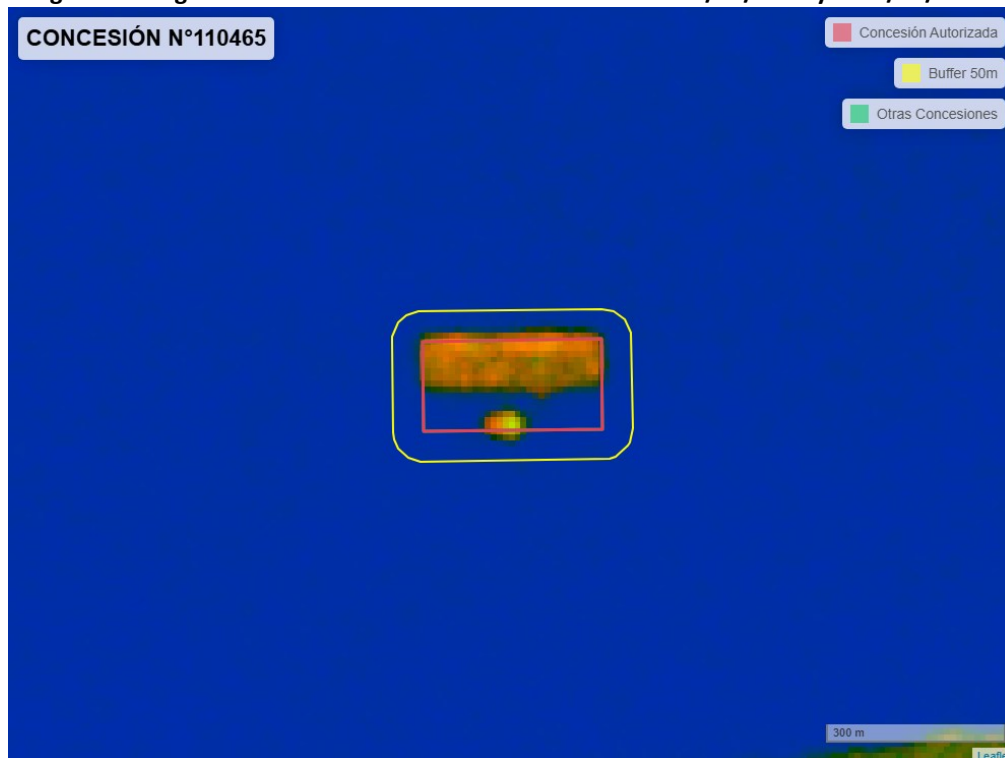
**Figura 4. Imagen satelital del monitoreo realizado entre el 01/08/2025 y el 30/09/2025**

| Período/Fecha | Resultado módulo(s) de cultivo | Resultado estructura(s) de apoyo |
|---|---|---|
| Entre el 01/08/2025 y el 30/09/2025 | Se identifica la presencia de módulos de cultivo de peces dentro de los límites de concesión. | Se identifica la presencia de estructura(s) de apoyo dentro de los límites de concesión. |
