## INFORME TÉCNICO DE FISCALIZACIÓN AMBIENTAL

**CES JESUS 3 (RNA 110467)**

**DTM-2025-462-XI-RCA**

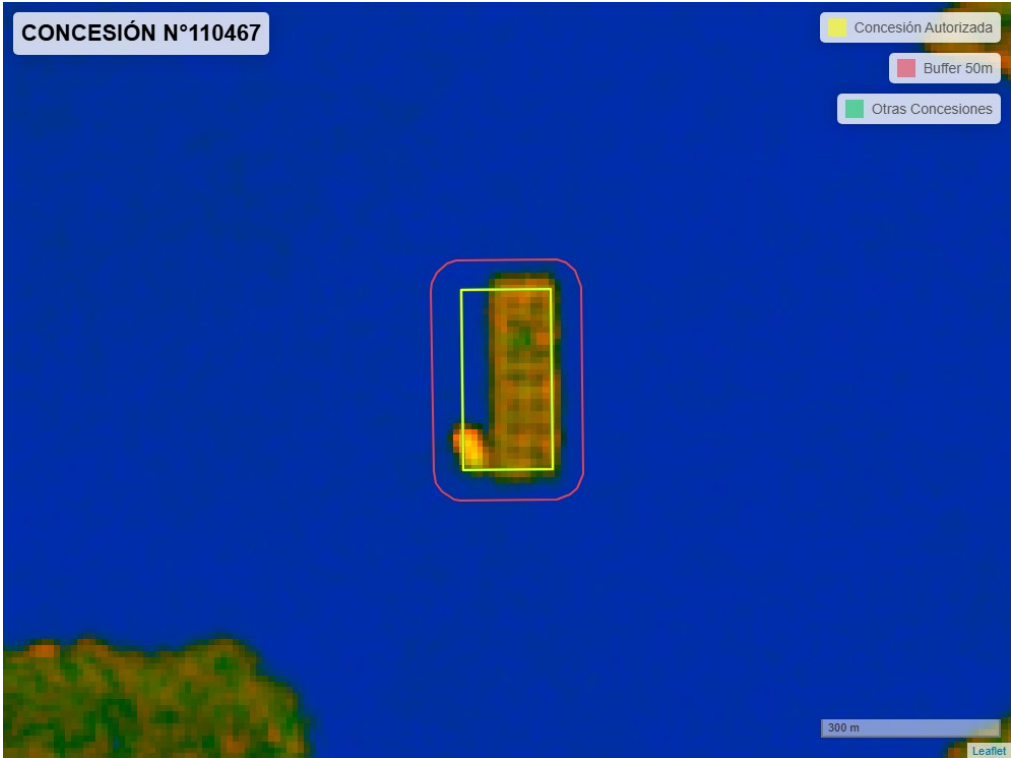
Figura 2. Imagen satelital del monitoreo realizado entre el 01/01/2025 y el 28/02/2025

| Período/Fecha | Resultado módulo(s) de cultivo | Resultado estructura(s) de apoyo |
|---|---|---|
| Entre el 01/01/2025 y el 28/02/2025 | Se identifica la presencia de módulos de cultivo de peces dentro de los límites de concesión. | Se identifica la presencia de estructura(s) de apoyo dentro de los límites de concesión. |

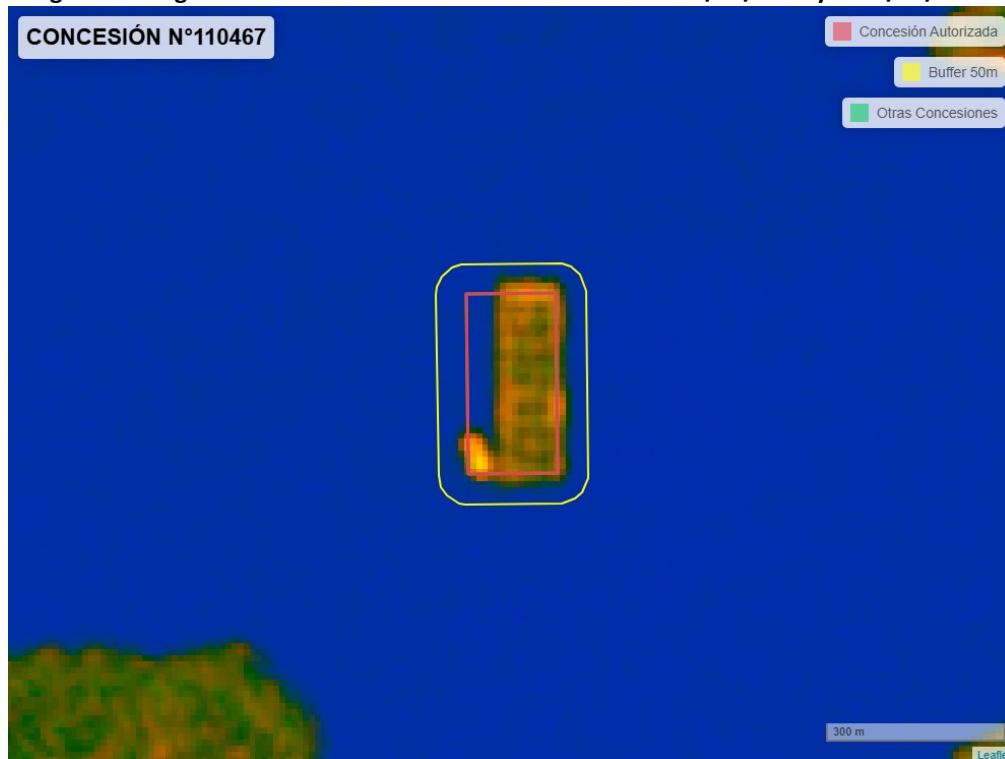
**Figura 3. Imagen satelital del monitoreo realizado entre el 01/04/2025 y el 31/05/2025**

| Período/Fecha | Resultado módulo(s) de cultivo | Resultado estructura(s) de apoyo |
|---|---|---|
| Entre el 01/04/2025 y el 31/05/2025 | Se identifica la presencia de módulos de cultivo de peces dentro de los límites de concesión. | Se identifica la presencia de estructura(s) de apoyo dentro de los límites de concesión. |

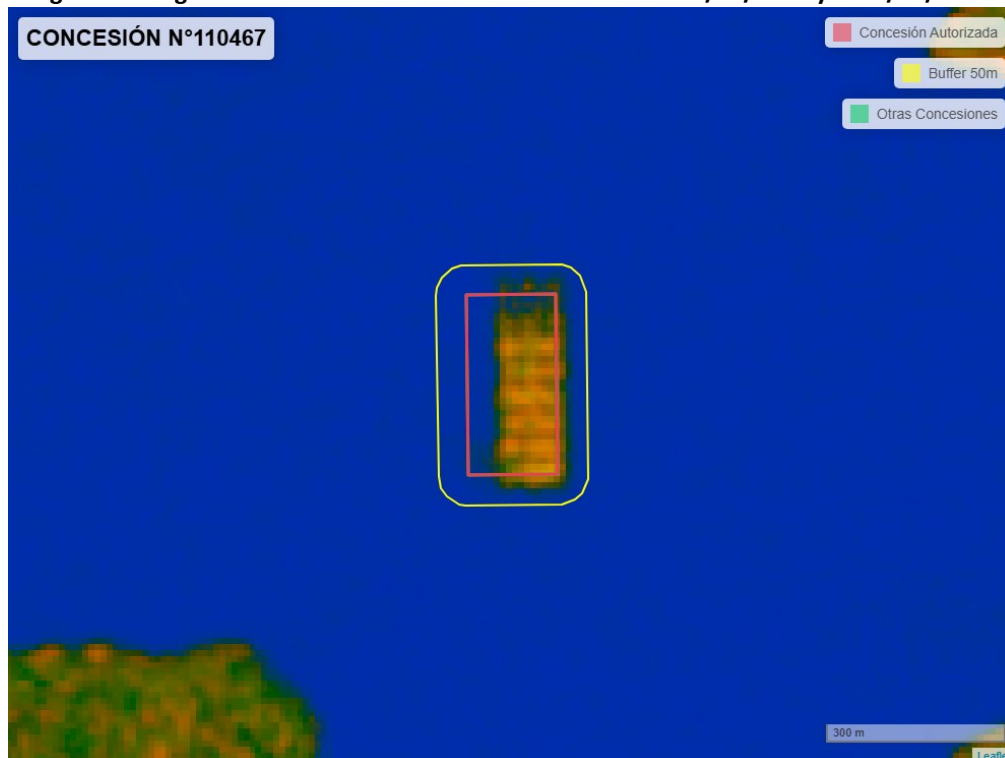
**Figura 4. Imagen satelital del monitoreo realizado entre el 01/08/2025 y el 30/09/2025**

| Período/Fecha | Resultado módulo(s) de cultivo | Resultado estructura(s) de apoyo |
|---|---|---|
| Entre el 01/08/2025 y el 30/09/2025 | Se identifica la presencia de módulos de cultivo de peces dentro de los límites de concesión. | Se identifica la ausencia de estructura(s) de apoyo dentro de los límites de concesión. |
